**Analisis KEGAGALAN *CRANKPIN* PADA SEPEDA MOTOR 125 CC**Sri Nugroho<sup>1, A)</sup>, Sulardjaka<sup>1</sup>, & Krenius<sup>1</sup><sup>1</sup>Departemen Teknik Mesin, Fakultas Teknik, Universitas Diponegoro.<sup>a)</sup>srinugroho2004@yahoo.com**Abstract.**

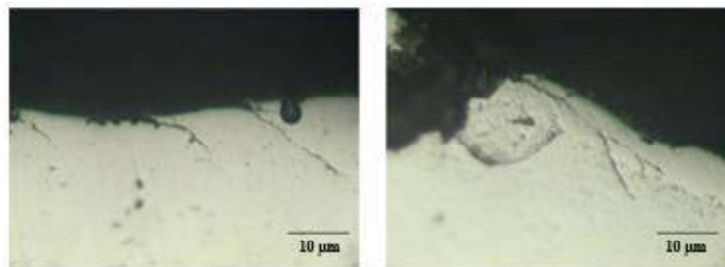
Berdasarkan pengamatan visual yang telah dilakukan dengan menggunakan mikroskop optic dengan perbesaran 1x, keausan tampak seperti lubang-lubang kecil (*pitting*), yang merupakan ciri dari *fatigue wear* (*spalling wear*). Keausan ini menyebabkan terbentuknya retakan tepat dibawah permukaan pada bagian yang terdeformasi, kemudian retak tersebut merambat ke permukaan dan menghilangkan partikel-partikel di permukaan, yang terlihat seperti lubang-lubang kecil [2]. Untuk melihat retakan ini, dilakukan pengujian mikroskop dengan mengamati *cross-sections* dari bagian yang aus, seperti pada Gambar 2.

**GAMBAR 2.** *Cross-sections* dari bagian *crankpin* yang aus. Terdapat retak yang menjadi penyebab keausan lelah (*fatigue wear*). Perbesaran 200x.

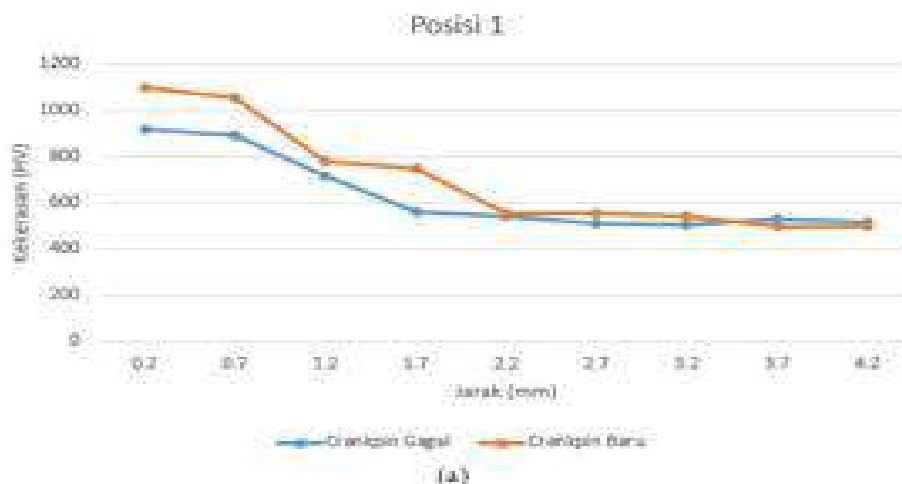
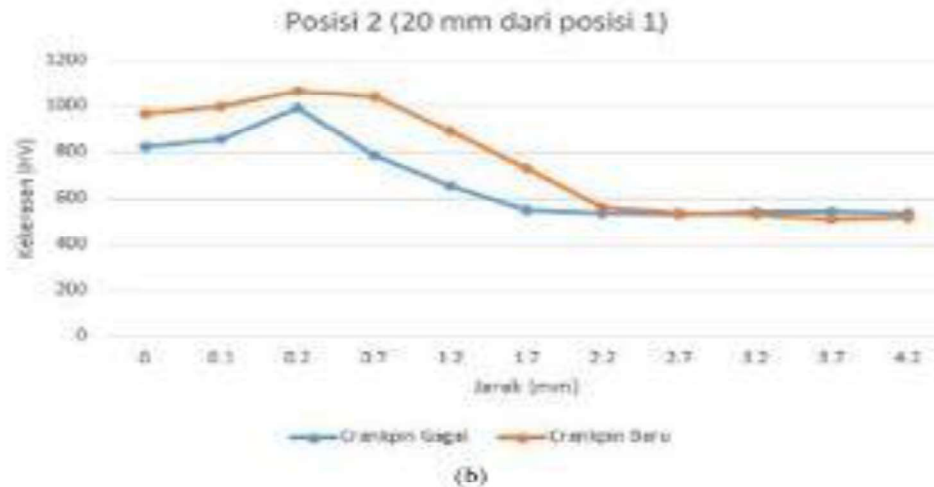
**GAMBAR 5.** Nilai kekerasan dari (a) bagian permukaan aus dan (b) bagian permukaan yang tidak aus, dimana penitikkan dilakukan hingga ke bagian inti *crankpin*.

Berdasarkan grafik nilai kekerasan *vickers* diatas, dapat disimpulkan bahwa nilai kekerasan *vickers* pada bagian permukaan *crankpin* gagal jauh lebih kecil daripada *crankpin* baru. Hal ini disebabkan karena terjadinya proses oksidasi internal yang mengakibatkan kekerasan *crankpin* gagal menjadi lebih rendah.

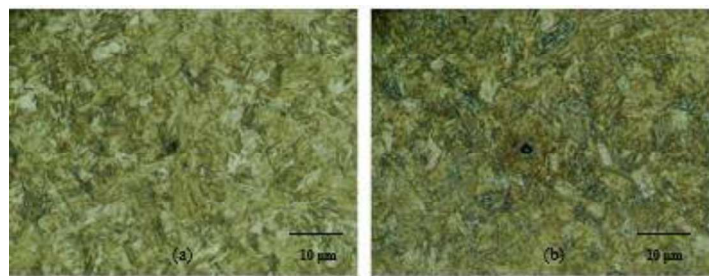
Dari hasil pengujian makrografi, didapati bahwa struktur mikro dari *crankpin* adalah *martensite* dan *retained austenite*. *Martensite* berbentuk seperti jarum dan berwarna gelap, sedangkan *retained austenite* berwarna lebih cerah. Gambar 7 menunjukkan struktur mikro pada bagian inti *crankpin* gagal dan baru.

**GAMBAR7.** Struktur mikro pada bagian inti *crankpin* (a) gagal dan (b) baru.

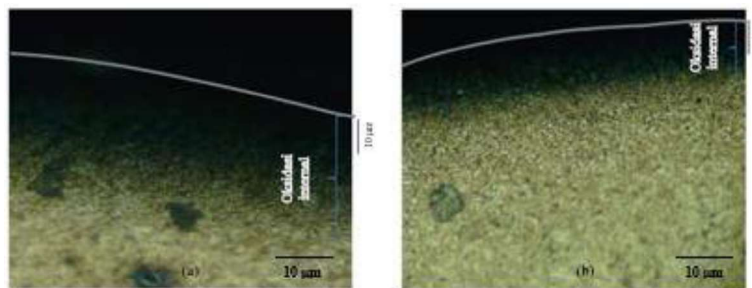
Perbedaan struktur mikro tampak terlihat pada bagian permukaan *crankpin*. Pada *crankpin* gagal, permukaannya terdapat bagian berwarna hitam yang cukup luas, sedangkan pada *crankpin* baru, bagian berwarna hitam tidak terlalu luas. Bagian hitam tersebut disebut oksidasi internal, yang dapat dilihat pada *cross-section* dari permukaan *crankpin*, seperti pada Gambar 8.

**GAMBAR 8.** *Cross-section* pada permukaan *crankpin* (a) gagal dan (b) baru.

Pengamatan diambil pada sisi *crankpin* yang tidak mengalami keausan. Dari hasil pengamatan diatas terlihat bahwa *crankpin* gagal dan baru sama-sama memiliki oksidasi internal. Namun, oksidasi internal pada *crankpin* baru sekitar 13  $\mu\text{m}$ , sedangkan pada *crankpin* gagal sekitar 36  $\mu\text{m}$ . Baja *carburizing* yang memiliki oksidasi internal melebihi 14  $\mu\text{m}$  akan mengalami penurunan kekuatan lelah. Oksidasi internal ini berbentuk inklusi yang sangat kecil, yang sangat rentan untuk terjadinya inisiasi retakan.

Daerah oksidasi internal mempunyai laju pendinginan kritis yang lebih besar, sehingga dapat menyebabkan proses HTTP (*High Temperature Transformation Product*) yang mengakibatkan terbentuknya *nonmartensitic microstructure*, yaitu *pearlite*, *upper* dan *lower bainite*, atau campuran keduanya. Karena terjadinya proses ini, kekerasannya menjadi turun akibat adanya *bainite* dan ketahanan terhadap aus menjadi berkurang [6].
