### **Riwayat Korespondensi Karya Ilmiah**

## Pemetaan Kerusakan Terumbu Karang Akibat Kandasnya Kapal Tongkang di Taman Nasional Karimunjawa, Jawa Tengah

### **Mapping of damage to coral reefs due to barges grounding at Karimunjawa National Park, Central Java**

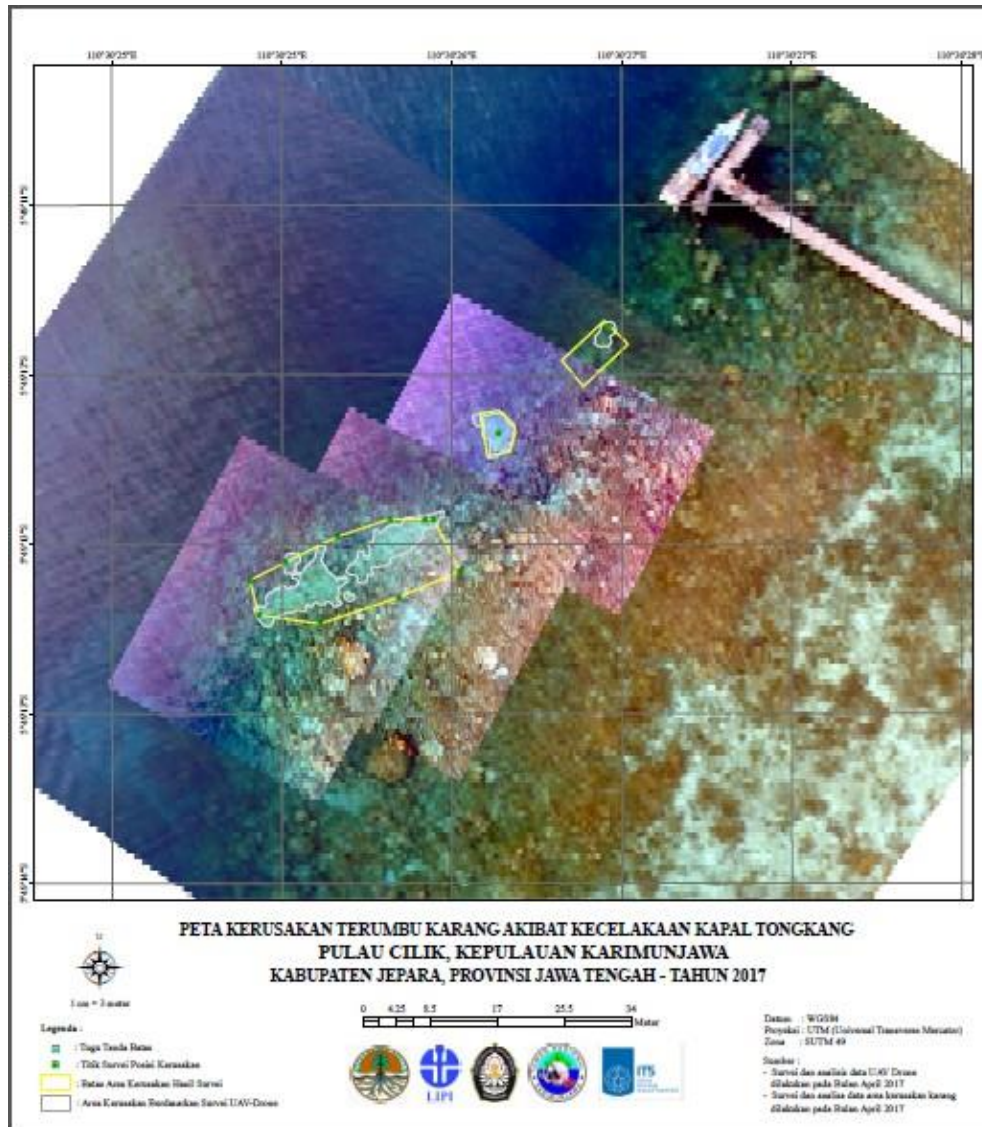
Area terumbu karang terdampak adalah area terumbu karang yang rusak, dicirikan oleh kerusakan fisik terumbu dengan mortalitas 100%, kerusakan terlihat dari jejak kandasnya kapal tongkang yang membentuk alur bekas badan kapal yang menabrak dan melindas. Koloni-koloni karang yang terpotong di kedalaman 4 m dan beberapa bongkahan koloni karang runtuh hingga ke lereng terumbu yang lebih dalam hingga mencapai kedalaman 6-10 m di luar area terdampak. Hasil pengukuran kerusakan terumbu karang yang dibatasi oleh titik-titik terluar area terdampak dilanjutkan analisis foto udara dengan bantuan *UAV Drone* yang ditumpangsusunkan dengan citra satelit GeoEye maka area terumbu karang terdampak di Pulau Cilik sebesar 267,22 m<sup>2</sup> (Gambar 4) dan di Pulau Tengah sebesar 1.420,32 m<sup>2</sup> (Gambar 5). Area terdampak di P. Cilik terdiri dari 3 kelompok kecil sedangkan di P. Tengah terdiri satu area kerusakan yang memanjang mengikuti punggung terumbu. Luas area terdampak terumbu karang di P. Tengah lebih luas lima kali dibanding area terdampak pada terumbu karang P. Cilik. Luas kerusakan terumbu karang di P. Tengah paling tinggi diantara luas kerusakan akibat kapal tongkang di tempat lain di Karimunjawa. Luas terumbu karang yang rusak di Gosong Seloka akibat kandasnya kapal tongkang hanya mencapai 184,45 m<sup>2</sup> (Yusidarta & Atmojo, 2018). Ada beberapa hal yang mengakibatkan perbedaan luasan area terdampak (rusak) diantara dua gugusan terumbu karang di kedua pulau tersebut. Pertama, jumlah kapal tongkang yang kandas di P. Tengah lebih banyak daripada di P. Cilik, kedua, waktu kejadian yang berbeda, di P. Tengah terjadi saat air sedang surut sedangkan di P. Cilik terjadi saat air pasang dan ketiga, bentuk terumbu karang tepi di P. Cilik lebih landai daripada P. Tengah.

**Gambar 4.** Peta Kerusakan Terumbu Karang di Pulau Cilik Taman Nasional Karimunjawa

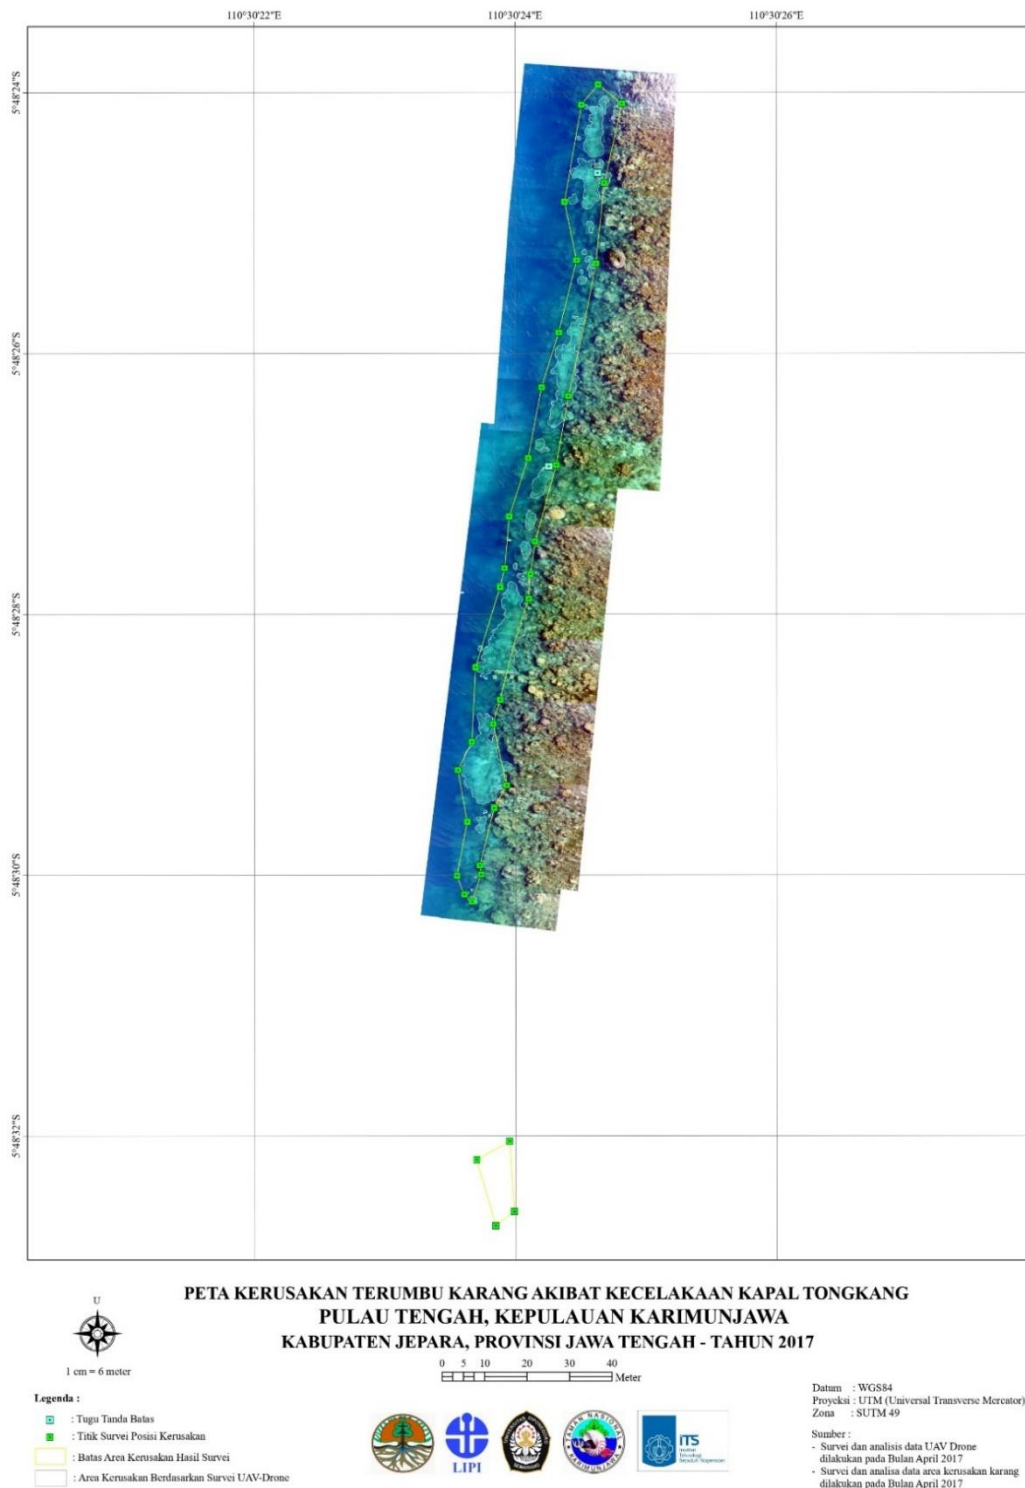
**Gambar 5.** Peta Kerusakan Terumbu Karang di Pulau Tengah Taman Nasional Karimunjawa

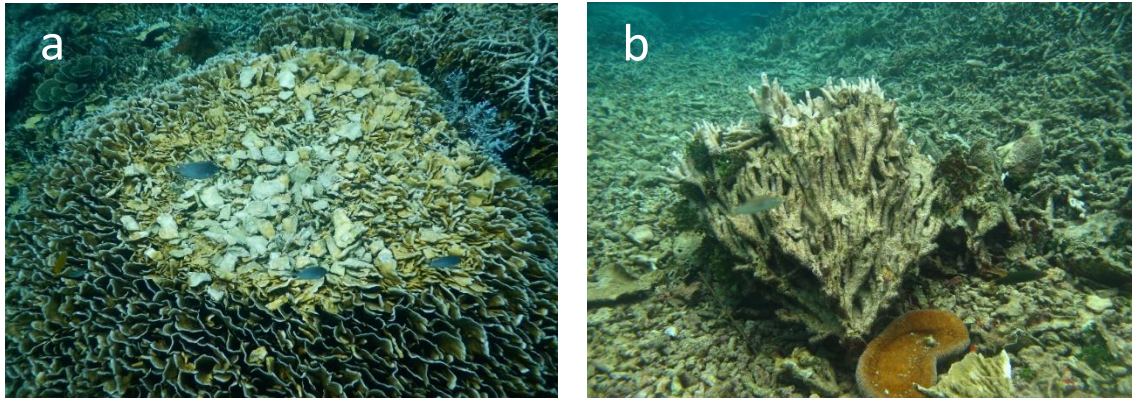
Komposisi karang keras (*hard coral/HC*) pada area terdampak di P. Cilik memiliki *lifeform* yg lebih beragam daripada di luar area terdampak. Area terdampak terdapat di lereng atas terumbu karang tepi P. Tengah yang memiliki keragaman jenis karang yang tinggi, akan tetapi sangat rentan terhadap kerusakan fisik (Edinger & Risk., 2000). Penyusun terumbu karang di lereng terumbu P. Tengah terdiri dari utamanya berupa karang *Acropora* bercabang (*Acropora Branching*) karang foliose (*Coral Foliose*), karang sumasif (*Coral Submassive*; Gambar 7). Karang keras (*hard coral*) penyusun yang ditemukan di area terdampak ini sesuai dengan jenis karang yang mengalami kerusakan yaitu *Porites* (bercabang), *Porites* (submasif) dan *Pavona* (foliose), beberapa yang rusak adalah *Acropora* (bercabang), *Montipora* (foliose) dan *Porites* (masif). Ciri-ciri kerusakan koloni komunitas karang penyusun di P. Cilik, yaitu terjadi patahan-patahan karang yang baru pada koloni bagian atas dan beberapa koloni-koloni karang terpotong terbentuk bongkahan koloni karang serta runtuh hingga ke lereng terumbu yang lebih dalam (Gambar 8).

**Gambar 8.** Kondisi terumbu karang di area terdampak di Pulau Cilik (a. kerusakan koloni karang foliose, b. potongan koloni karang yang runtuh)

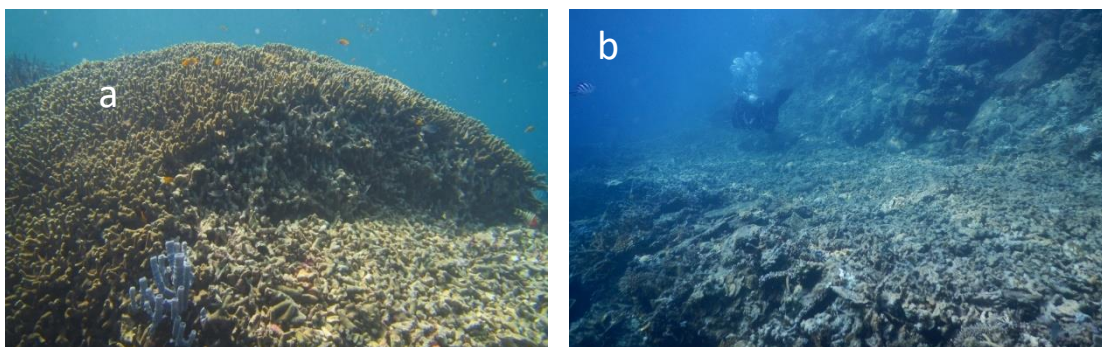
Ciri-ciri kerusakan pada lereng atas terumbu karang, yaitu terpotongnya koloni karang bercabang pada terumbu karang tepi hingga dasar dan membentuk rata-rata skeleton karang bercampur dengan patahan karang yang masih baru (Gambar 11). Kerusakan masif pada koloni karang bercabang ini umum terjadi karena bentuk pertumbuhan (*lifeform*) *Coral branching*, *Acropora branching* dan *Coral Foliose*, meskipun indikasi terumbu karang yang sehat akan tetapi sangat peka terhadap kerusakan fisik (Edinger & Risk, 2000). Sehingga patahan-patahan koloni karang runtuh hingga ke lereng terumbu yang lebih dalam dan berpotensi merusak komunitas karang sehat lainnya. Hal ini terlihat dari munculnya koloni karang yang baru saja mati (*recently dead*) di luar area terdampak.

**Gambar 11.** Kondisi terumbu karang di area terdampak (rusak) di Pulau Tengah berdasarkan *lifeform* (a. koloni *Porites* bercabang yang terpotong; b. kerusakan pada lereng atas)

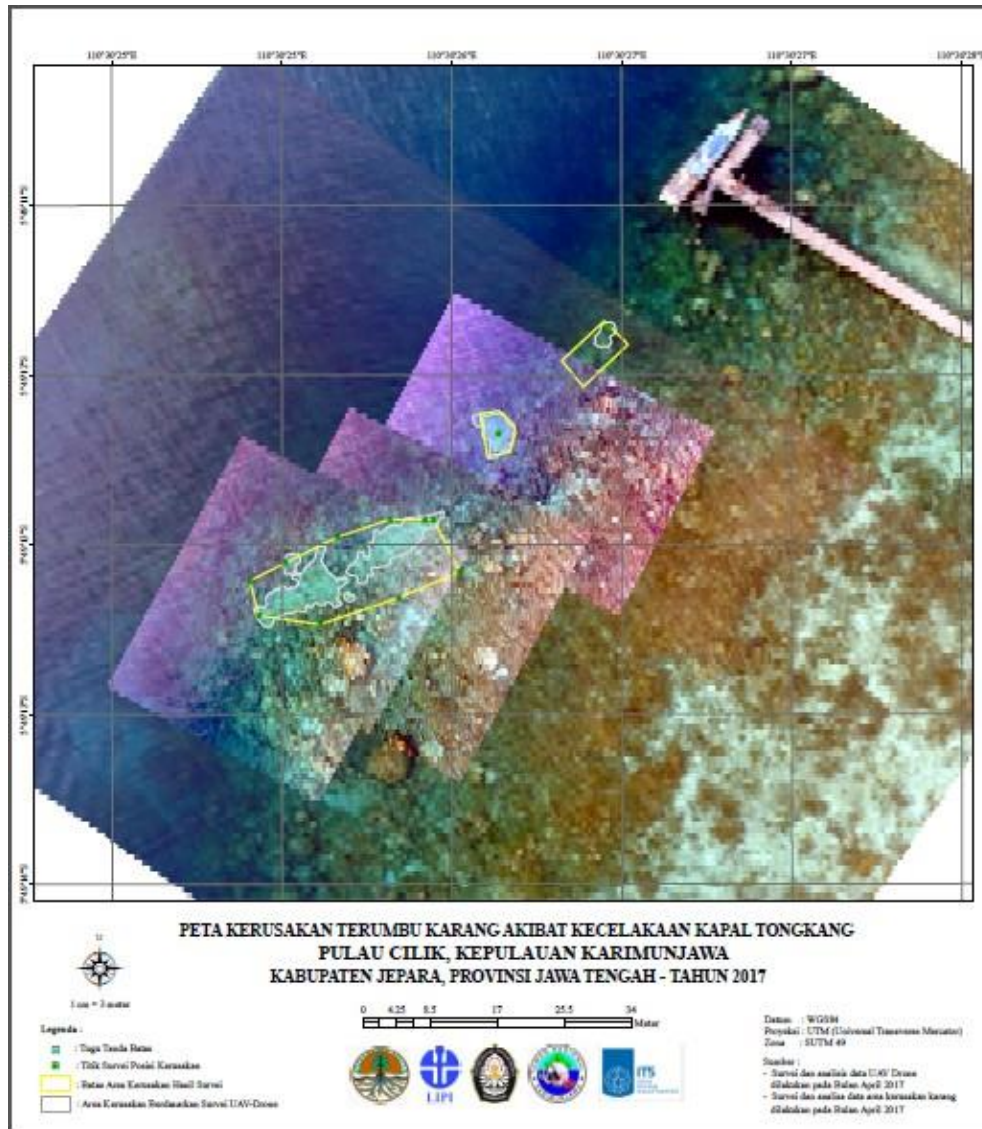
Area terumbu karang terdampak adalah area terumbu karang yang rusak, dicirikan oleh kerusakan fisik terumbu dengan mortalitas 100%, kerusakan terlihat dari jejak kandasnya kapal tongkang yang membentuk alur bekas badan kapal yang menabrak dan melindas. Koloni-koloni karang yang terpotong di kedalaman 4 m dan beberapa bongkahan koloni karang runtuh hingga ke lereng terumbu yang lebih dalam hingga mencapai kedalaman 6-10 m di luar area terdampak. Hasil pengukuran kerusakan terumbu karang yang dibatasi oleh titik-titik terluar area terdampak dilanjutkan analisis foto udara dengan bantuan *UAV Drone* yang ditumpang susunkan dengan citra satelit GeoEye maka area terumbu karang terdampak di Pulau Cilik sebesar 267,22 m<sup>2</sup> (Gambar 4) dan di Pulau Tengah sebesar 1.420,32 m<sup>2</sup> (Gambar 5). Area terdampak di P. Cilik terdiri dari 3 kelompok kecil sedangkan di P. Tengah terdiri satu area kerusakan yang memanjang mengikuti punggung terumbu. Luas area terdampak terumbu karang di P. Tengah lebih luas lima kali dibanding area terdampak pada terumbu karang P. Cilik. Luas kerusakan terumbu karang di P. Tengah paling tinggi diantara luas kerusakan akibat kapal tongkang di tempat lain di Karimunjawa. Luas terumbu karang yang rusak di Gosong Seloka akibat kandasnya kapal tongkang hanya mencapai 184,45 m<sup>2</sup> (Yusidarta & Atmojo, 2018). Ada beberapa hal yang mengakibatkan perbedaan luasan area terdampak (rusak) diantara dua gugusan terumbu karang di kedua pulau tersebut. Pertama, jumlah kapal tongkang yang kandas di P. Tengah lebih banyak daripada di P. Cilik, kedua, waktu kejadian yang berbeda, di P. Tengah terjadi saat air sedang surut sedangkan di P. Cilik terjadi saat air pasang dan ketiga, bentuk terumbu karang tepi di P. Cilik lebih landai daripada P. Tengah.

Gambar 4. Peta Kerusakan Terumbu Karang di Pulau Cilik Taman Nasional Karimunjawa

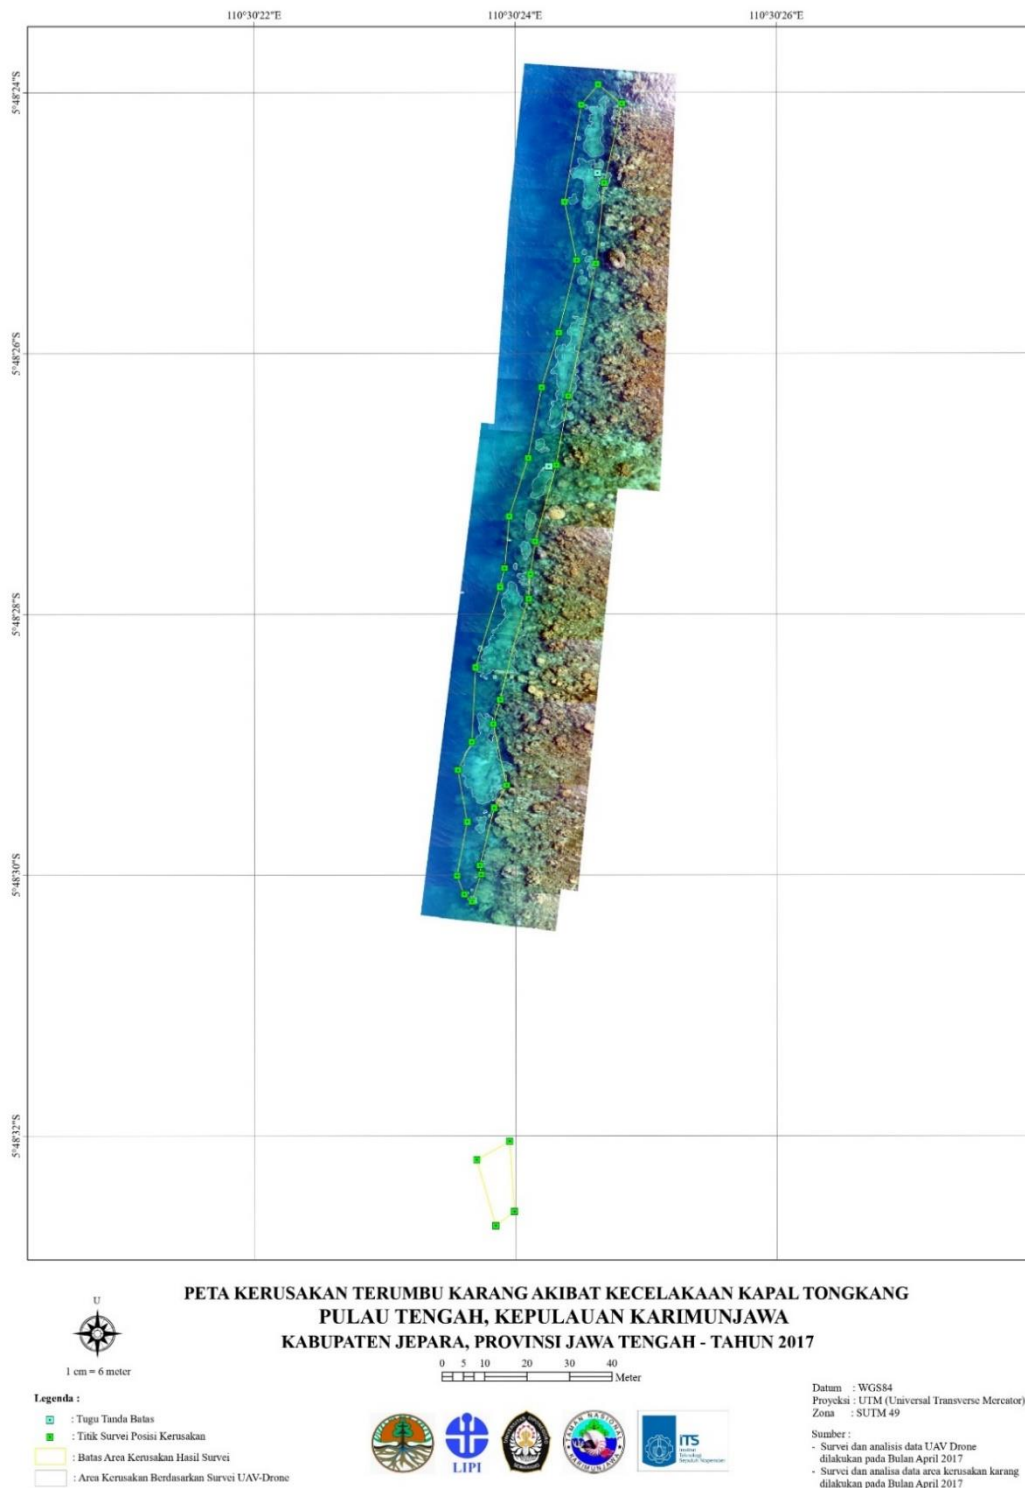
**Gambar 5.** Peta Kerusakan Terumbu Karang di Pulau Tengah Taman Nasional Karimunjawa

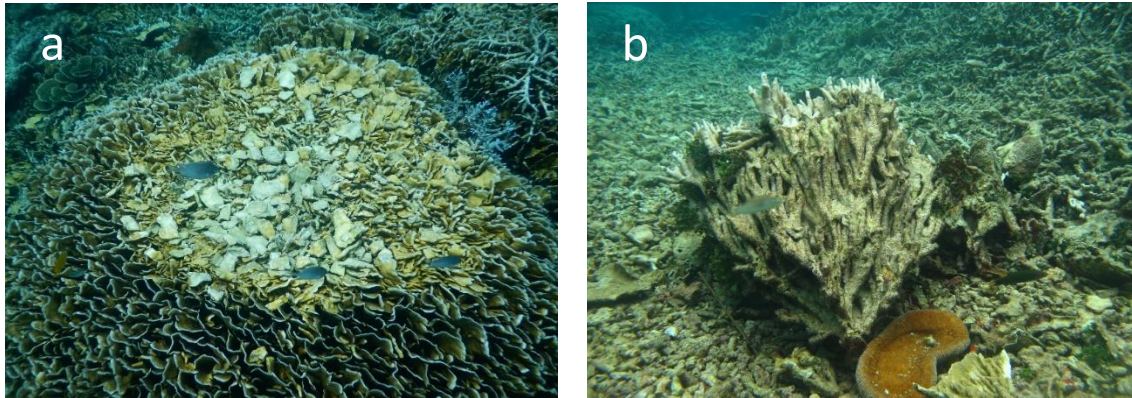
Komposisi karang keras (*hard coral/HC*) pada area terdampak di P. Cilik memiliki *lifeform* yg lebih beragam daripada di luar area terdampak. Area terdampak terdapat di lereng atas terumbu karang tepi P. Tengah yang memiliki keragaman jenis karang yang tinggi, akan tetapi sangat rentan terhadap kerusakan fisik (Edinger & Risk., 2000). Penyusun terumbu karang di lereng terumbu P. Tengah terdiri dari utamanya berupa karang *Acropora* bercabang (*Acropora Branching*) karang foliose (*Coral Foliose*), karang sumasif (*Coral Submassive*; Gambar 7). Karang keras (*hard coral*) penyusun yang ditemukan di area terdampak ini sesuai dengan jenis karang yang mengalami kerusakan yaitu *Porites* (bercabang), *Porites* (submasif) dan *Pavona* (foliose), beberapa yang rusak adalah *Acropora* (bercabang), *Montipora* (foliose) dan *Porites* (masif). Ciri-ciri kerusakan koloni komunitas karang penyusun di P. Cilik, yaitu terjadi patahan-patahan karang yang baru pada koloni bagian atas dan beberapa koloni-koloni karang terpotong terbentuk bongkahan koloni karang serta runtuh hingga ke lereng terumbu yang lebih dalam (Gambar 8).

**Gambar 8.** Kondisi terumbu karang di area terdampak di Pulau Cilik (a. kerusakan koloni karang foliose, b. potongan koloni karang yang runtuh)

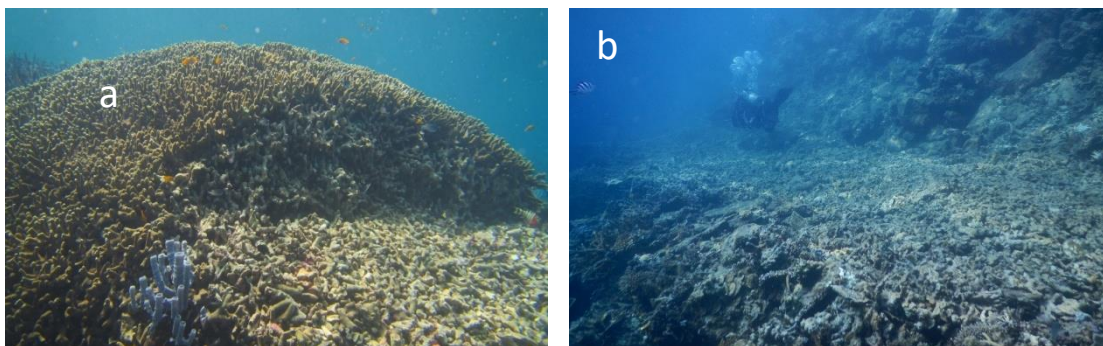
Ciri-ciri kerusakan pada lereng atas terumbu karang, yaitu terpotongnya koloni karang bercabang pada terumbu karang tepi hingga dasar dan membentuk rata-rata skeleton karang bercampur dengan patahan karang yang masih baru (Gambar 11). Kerusakan masif pada koloni karang bercabang ini umum terjadi karena bentuk pertumbuhan (*lifeform*) *Coral branching*, *Acropora branching* dan *Coral Foliose*, meskipun indikasi terumbu karang yang sehat akan tetapi sangat peka terhadap kerusakan fisik (Edinger & Risk, 2000). Sehingga patahan-patahan koloni karang runtuh hingga ke lereng terumbu yang lebih dalam dan berpotensi merusak komunitas karang sehat lainnya. Hal ini terlihat dari munculnya koloni karang yang baru saja mati (*recently dead*) di luar area terdampak.

**Gambar 11.** Kondisi terumbu karang di area terdampak (rusak) di Pulau Tengah berdasarkan *lifeform* (a. koloni *Porites* bercabang yang terpotong; b. kerusakan pada lereng atas)
