# Kondisi Geologi Lingkungan di Wilayah Pesisir Sluke Kabupaten Rembang Provinsi Jawa Tengah

## Kondisi Geologi Lingkungan di Wilayah Pesisir Sluke Kabupaten Rembang Provinsi Jawa Tengah

**Kata Kunci:** geologi lingkungan, abrasi, Sluke

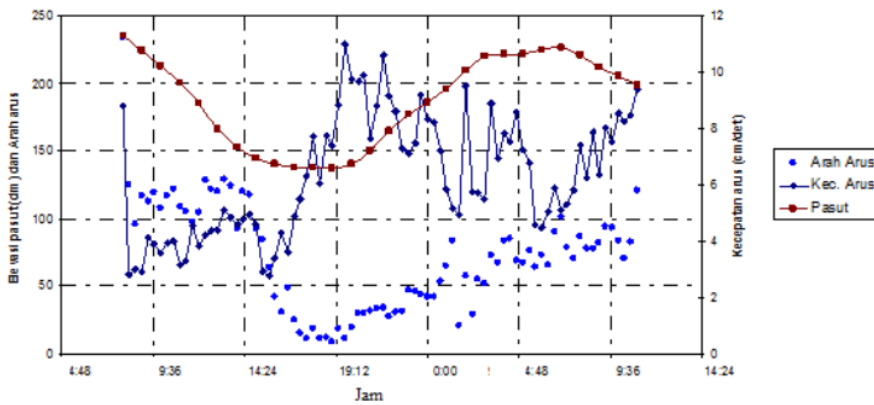
**Gambar 1.** Grafik Plot Data Kecepatan dan Arah Arus Rata-Rata Terhadap Kedalaman Perairan Rembang, Jawa Tengah. (Sumber : Pengolahan Data Lapangan, 2015)

Data kecepatan dan arah arus tersebut selama pengukuran di lapangan selanjutnya tersaji pada Gambar 1. Adapun hubungan antara besarnya kecepatan arus dan kondisi pasang surut seperti tersaji pada Gambar 2.

Berdasarkan hasil pengolahan data pengukuran arus, tampak bahwa kecepatan arus berkisar antara 0,02 – 0,11 m/det. Arah rata-rata arus menuju ke Timur-Timur Laut (arah 22,5° – 112,5°). Dari Gambar 2. terlihat, bahwa ketika kondisi muka laut pasang atau menuju pasang maka kecepatan arus besar atau mencapai maksimal, dan arus bergerak menuju ke Utara dan Timur Laut. Sedangkan ketika kondisi muka laut surut atau menuju surut maka kecepatan arus mencapai minimum, dan arus bergerak ke arah Timur. Arus dominan yang terjadi adalah bergerak ke arah Timur dengan frekuensi kejadian 35,37 %. Kecepatan arus dominan adalah 0,07-0,09 m/det dengan frekuensi kejadian 31,71 %. Dan frekuensi kejadian kecepatan arus terbesar >0,10 m/det adalah 1,22 %.

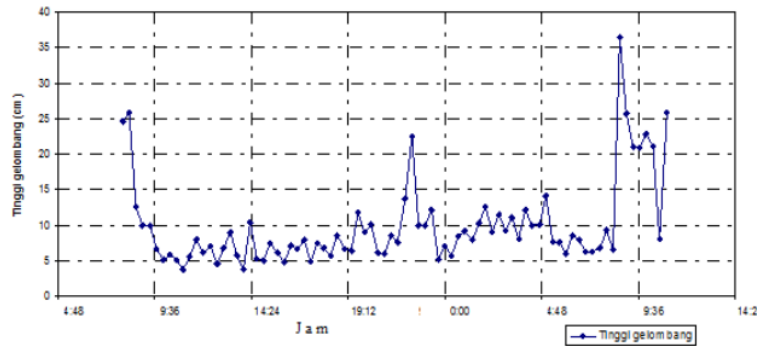
**Gambar 3.** Tinggi Gelombang di Perairan Rembang Tanggal 2-3 April 2015  
(Sumber : Pengolahan Data Lapangan, 2015)

Secara umum berdasarkan hasil pengamatan tinggi dan periode gelombang di perairan Semarang relatif sedang dengan rata-rata ketinggian gelombang adalah 0,11 cm dan rata-rata periode gelombang adalah 4,76 detik.

Gelombang tertinggi sebesar 0,364 meter dengan periode 6,3 detik sedangkan periode gelombang terbesar adalah 6,9 detik dengan tinggi gelombang sebesar 0,258 meter. Tinggi gelombang minimum adalah 0,037 meter dengan periode gelombang 5,5 detik sedangkan periode gelombang minimum adalah 5,5 detik dengan tinggi gelombang 0,037 meter. Tinggi gelombang signifikan pada saat pengamatan adalah 0,162 meter dan periode gelombang signifikan adalah 6,23 detik. Pengamatan tinggi dan periode gelombang pada tanggal 2-3 April 2015 tersaji pada Gambar 3. dan Gambar 4.

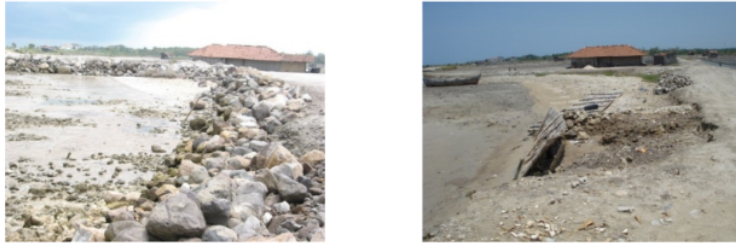
Hasil pengamatan lapangan menunjukkan adanya tanda-tanda mundurnya garis pantai akibat erosi/abrasi pada beberapa lokasi. Di sebelah timur tapak PLTU Rembang telah terjadi erosi yang merusak beton pengaman pantai dan erosi telah mendekati kolam penduduk sebagaimana ditunjukkan pada Gambar 5.kiri.Untuk mengatasi masalah ini telah mulai dibuat bangunan pelindung pantai agar erosi tidak berlanjut (Gambar 5.kanan).Gejala adanya abrasi pantai juga ditemui tepat di sebelah barat PLTU

**Gambar 5.** Kenampakan abrasi pantai di sebelah timur PLTGU Rembang, terlihat bibir pantai cekung. Kanan : kondisi saat ini telah dibuat tumpukan batu untuk melindungi pantai, kiri : kondisi sebelum diberi perlindungan.

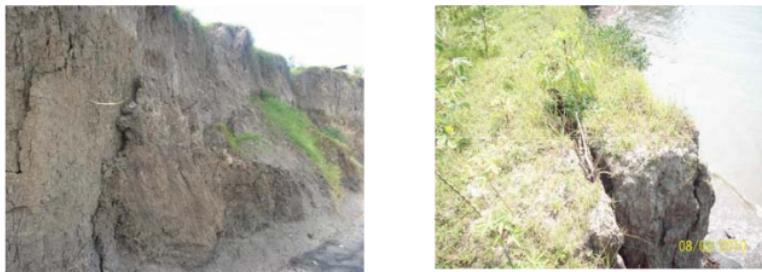
yaitu berupa tebing tanah pantai yang tergerus. Mundurnya garis pantai di daerah ini berkisar antara 1 hingga 3 m dibandingkan kondisi pada tahun 2010. Tanda-tanda abrasi telah terlihat sebagaimana ditunjukkan pada Gambar 6 berupa tanah retak.

**Gambar 6.** Gerusan pada dinding pantai di sebelah barat PLTU Rembang.

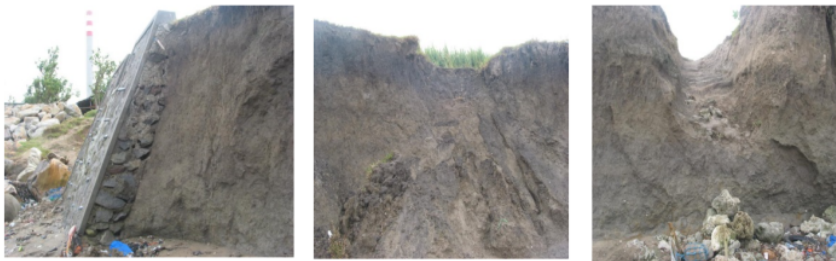
Akibat abrasi ini pasangan batukali yang merupakan outlet drainase sudah terlihat dasarnya. Disamping itu abrasi juga telah mengenai sawah penduduk sehingga jalan antara sawah dan pantai telah hilang, serta telah memotong jalan setapak untuk turun nelayan menuju ke laut (Gambar 7).

**Gambar 7.** Abrasi yang telah mengakibatkan mundurnya garis pantai. Kiri : pasangan batu tidak lagi tertanam di tanah, tengah : sawah telah mulai terabrasi, kanan : jalan turun ke laut terpotong sehingga diberi tumpukan batu agar nelayan dapat turun.

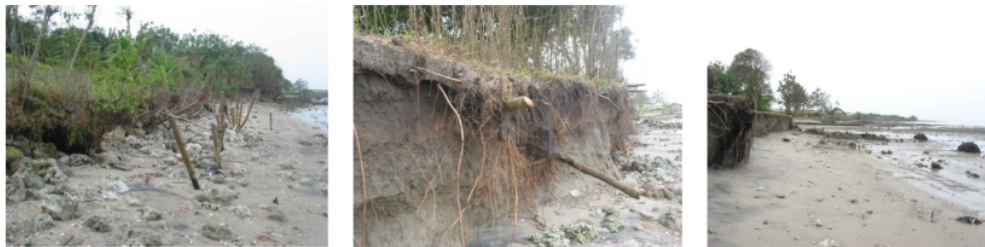
Di sebelah baratnya lagi, yaitu sekitar koordinat 111°28'10" BT; 06°38'10"

LS hingga 111°28'06" BT; 06°38'22" juga telah terjadi abrasi antara 2 hingga 6 m yang ditunjukkan dengan munculnya trucuk bambu pengaman pantai yang sekarang tidak lagi berada di tanah garis pantai, adanya pohon tumbang yang akarnya menggantung akibat abrasi dan bekas tonggak pohon kelapa di laut (Gambar 8).

**Gambar 8.** Abrasi pantai. Kiri : Trucuk bambu telah berada di depan tebing tanah yang dilindungi, tengah : pohon tumbang karena tanah pada akarnya terabrasi, kanan : tonggak pohon kelapa di tengah laut.

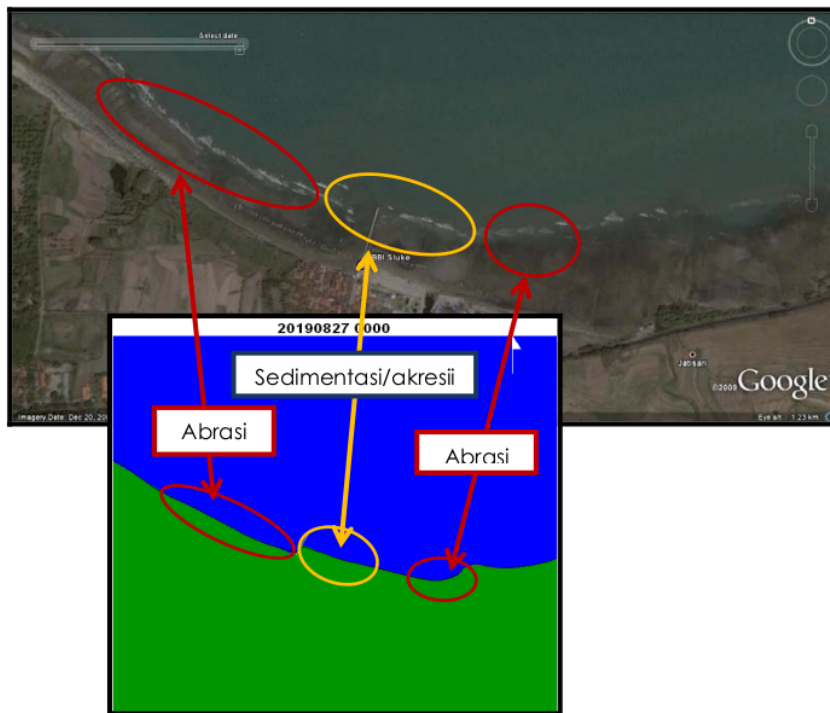
Gambar 10. Model perubahan garis pantai BBI Sluke, Rembang.

Pemodelan yang dilakukan untuk mendapatkan gambaran abrasi dan akresi di sekitar BBI Sluke diperoleh gambaran bahwa terjadi perubahan garis pantai (Gambar 10). Analisis gelombang menunjukkan bahwa arah transpor sedimen dominan adalah ke arah Barat. Terjadi sedimentasi di sebelah timur groin BBI Sluke, karena transpor sedimen yang bergerak dari timur ke Barat terhalang oleh groin BBI Sluke yang tegak

lurus terhadap garis pantai. Proses ini sesuai dengan hasil kajian Saputra dkk (2002) dan Ismunarti & Rochaddi (2013), bahwa arus sepanjang pantai akan terhenti jika terdapat bangunan yang relatif tegak terhadap garis pantai. Abrasi pantai terjadi pada daerah sebelah Barat pantai BBI Sluke karena pada daerah tersebut sedimen tertransportasi ke arah Barat dan tidak mendapatkan suplai sedimen sehingga terjadi kekosongan sedimen yang semakin lama akan mengakibatkan abrasi. Hal ini sesuai dengan hasil pendapat Triatmodjo (1999, 2009), bahwa transport sedimen sepanjang pantai yang terhalang akan mengakibatkan abrasi di bagian yang tidak mendapat suplai sedimen. Hal ini juga telah dibuktikan oleh Widada (2000) di muara S. Tuntang Lama.
