## KAJIAN PENERAPAN PRINSIP DESAIN UNIVERSAL PADA MUSEUM STUDI KASUS: MUSEUM GEOLOGI BANDUNG

MODUL vol 18 no 2, issues period 2018

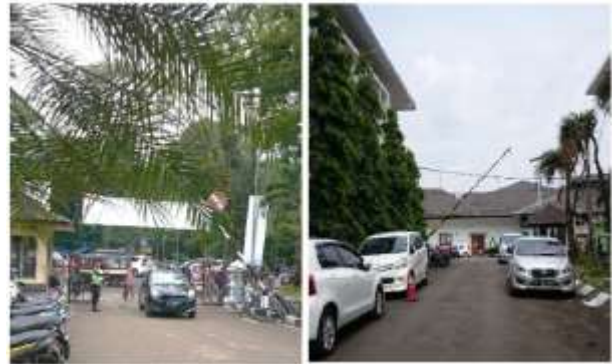
Gambar 1. Situasi parkir

Parkir mobil yang terletak di sebelah Barat museum ini sama sekali belum menyediakan parkir khusus difabel maupun passenger loading zone. Jalan akses pada museum ini juga digunakan sebagai area parkir mobil paralel, sehingga ketika ada dua mobil yang berlawanan arah maka salah satu mobil harus mengantre terlebih dahulu untuk lewat. Hanya terdapat satu area parkir yang dilengkapi dengan garis penanda batas parkir, dengan kapasitas untuk 10 mobil. Garis penanda batas parkir di tempat ini juga sudah mulai pudar. Jarak terjauh dari tempat parkir mobil menuju museum yaitu sekitar 120 meter. Untuk pencapaian dari tempat parkir menuju museum tidak disediakan trotoar khusus pejalan kaki (lihat gambar 1)

- Perlu disediakan zona drop-off untuk pengunjung
- Penyediaan jalur pedestrian yang baik dari area parkir menuju pintu masuk museum
- Perlu disediakan parkir khusus difabel

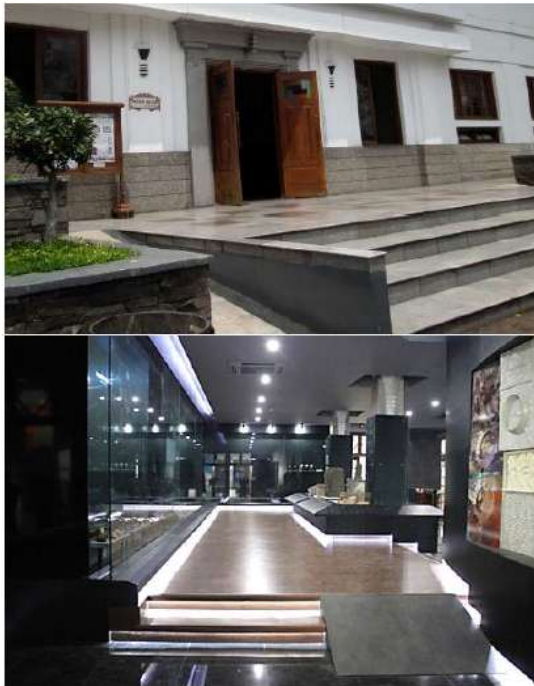
Gambar 2. Situasi ramp

Ramp adalah jalur sirkulasi yang memiliki bidang dengan kemiringan tertentu, sebagai alternatif bagi orang yang tidak dapat menggunakan tangga. Ketentuan teknis ramp berdasarkan Peraturan Menteri Pekerjaan Umum No.30/PRT/M/2006 dapat dilihat pada gambar 2.

Terdapat dua ram yang disediakan Museum Geologi yaitu ram yang terletak di area entrance atau pintu masuk bangunan museum dan ram jarak pendek untuk mengatasi perbedaan ketinggian lantai di ruang peraga Manfaat dan Bencana Geologi. Selain pada lokasi tersebut, untuk permukaan yang memiliki perbedaan ketinggian lainnya hanya menggunakan tangga saja. Ram pada pintu masuk menggunakan material keramik dengan tekstur halus di bagian pinggir dan bagian tengahnya menggunakan keramik dengan tekstur kasar. Sedangkan ram pada ruangan Manfaat dan Bencana Geologi menggunakan material kayu

- Panjang ramp perlu diperbaiki karena kemiringan ramp masih melebihi dari batas maksimal
- Penambahan handrail terutama pada ramp di depan pintu masuk

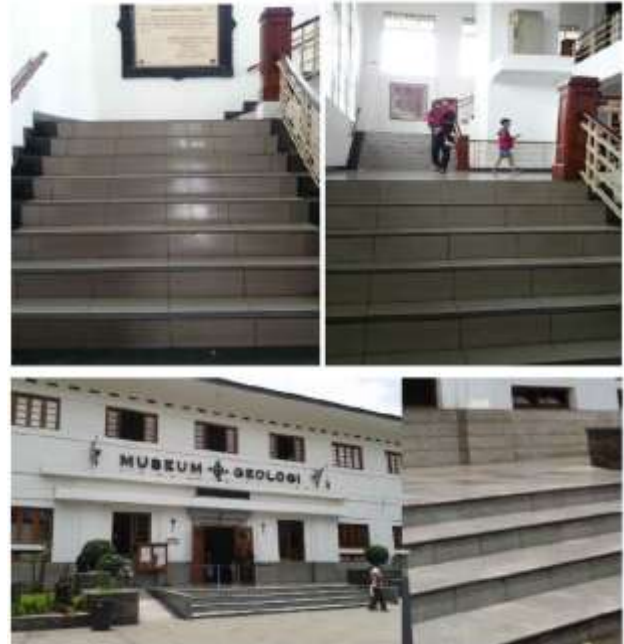
Gambar 3. Situasi tangga

Tangga yang terdapat pada museum adalah tangga di dalam gedung serta tangga pada entrance/ pintu masuk. Tangga yang ada di dalam museum ini merupakan satu-satunya penghubung lantai dasar dan lantai satu bangunan museum, sehingga apabila terjadi situasi darurat tangga ini juga digunakan sebagai jalur evakuasi. Tangga pada gambar 3 merupakan tangga yang terletak di dalam gedung. Tangga ini dilengkapi dengan handrail setinggi 80 cm, meskipun begitu, ketinggian handrail bisa dibilang tidak konsisten. Peletakkan kolom tangga yang tidak seragam menyebabkan ketinggian handrail berbeda di bagian bawah dan bagian atas.

Saat menaiki tangga, tangan bisa dengan mudah memegang handrail di samping, tetapi saat menuruni tangga, letak handrail lebih rendah dari yang seharusnya. Hal ini menyulitkan bagi orang-orang yang mengandalkan railing tangga untuk berpegangan saat akan menuruni tangga. Lebar tangga di dalam gedung ini juga tidak semuanya sama, meskipun kebanyakan anak tangga memiliki lebar 27 cm namun ada beberapa yang lebarnya kurang dari 27 cm. Meskipun begitu, tinggi pijakan sudah memenuhi standar yaitu 19 cm.

- Perbedaan ketinggian handrail perlu diperhatikan kembali terutama saat akan menuruni tangga, karena masih menyulitkan orang yang membutuhkan pegangan saat akan menuruni tangga
- Perbedaan ketinggian tangga pintu masuk dan perbedaan lebar pijakan pada tangga dalam museum perlu diperhatikan kembali

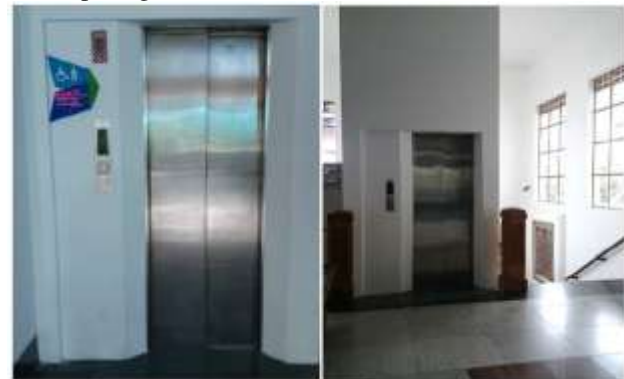
Gambar 4. Situasi lift

Lift merupakan alat mekanis elektris yang berfungsi untuk membantu pergerakan vertikal di dalam bangunan. Lift juga dapat digunakan sebagai alternatif alat sirkulasi vertikal selain tangga bagi penyandang disabilitas. Ketentuan teknis lift berdasarkan Peraturan Menteri Pekerjaan Umum No.30/PRT/M/2006 dapat dilihat pada gambar 4.

Museum Geologi menyediakan satu ruang lift bagi kaum difabel. Namun pada waktu penulis melakukan observasi, pengelola museum mengatakan bahwa lift sedang tidak dapat difungsikan karena sedang rusak. Hal ini menyebabkan satu-satunya cara untuk mengakses lantai satu museum adalah dengan melewati tangga, dimana tangga tersebut mempunyai jumlah anak tangga yang cukup banyak. Selain itu, jika diukur dari lebar pintunya, ukuran lift ini terlalu kecil dan belum memenuhi persyaratan.

- Fasilitas lift perlu segera diperbaiki agar dapat difungsikan

- Lebar pintu lift perlu disesuaikan dengan standar Sirkulasi horizontal
- Perlu disediakan tempat duduk bagi pengunjung yang ingin beristirahat saat mengelilingi museum, minimal terdapat tempat duduk di atrium lantai dasar dan lantai satu
- Peletakan grill drainase pada koridor luar museum sebaiknya tegak lurus dengan arah jalur bukan sejajar dengan arah jalur

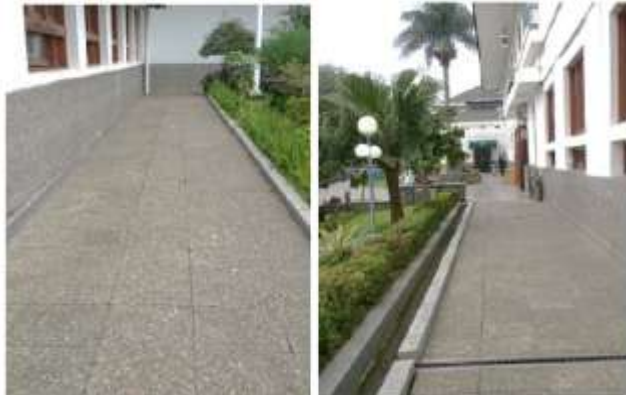
Gambar 5. Situasi koridor luar

Situasi koridor di luar bangunan museum menggunakan material dengan tekstur yang tidak licin. Koridor dengan lebar 190 cm ini juga sudah memenuhi lebar minimal untuk jalur dua arah, yaitu sebesar 180 cm. Akan tetapi, grill drainase pada koridor tidak didesain tegak lurus dengan arah jalur. Hal ini bisa membahayakan pengguna jalan yang memakai kursi roda, ataupun anak-anak dengan ukuran kaki yang kecil.

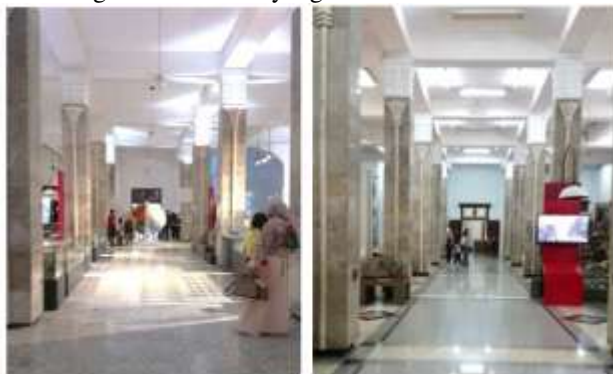
Gambar 6. Situasi koridor dalam

Ukuran total ruang pameran dan atrium di museum ini bisa dikatakan cukup luas, namun di sepanjang koridor baik di ruang pameran maupun atrium sama sekali tidak disediakan kursi bagi pengunjung untuk beristirahat. Kursi yang terdapat di dalam area museum hanyalah kursi di bagian front desk dan kursi di dekat toilet. Walaupun terdapat perpustakaan kecil di dekat lift lantai dasar,

namun pengunjung lebih sering duduk di lantai atau di dekat media interaktif. Pengunjung yang telah selesai melihat-lihat museum biasanya memanfaatkan tangga di dekat pintu masuk untuk duduk dan beristirahat.

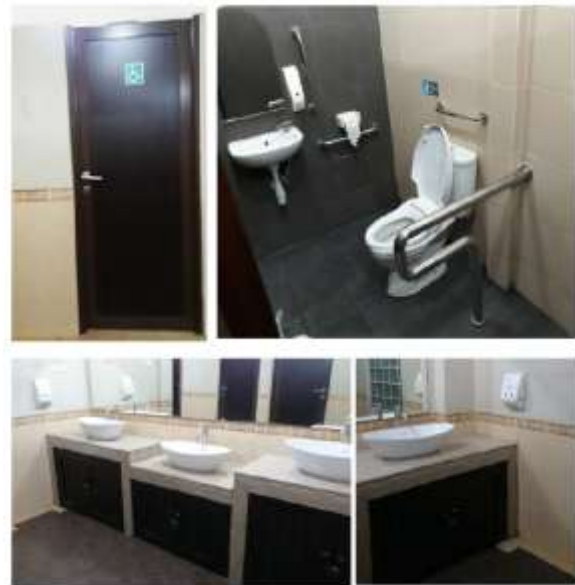
Gambar 7. Situasi toilet

Toilet tidak terletak di setiap lantai, melainkan hanya ada di lantai dasar museum. Baik toilet untuk wanita maupun pria masing-masing memiliki 1 toilet khusus difabel. Lebar pintu toilet difabel ini masih jauh dari standar, yaitu sebesar 78 cm. Pegangan pintu juga tidak berbeda dengan pintu toilet umum lainnya, yaitu setinggi 115 cm.

Pada toilet difabel terdapat kertas tisu dengan ketinggian 75 cm dari lantai, handrail setinggi 85 cm dan panjang 45 cm, serta wastafel dengan ketinggian 80 cm dari lantai. Kaca pada toilet ini diletakkan 90 cm dari lantai, tidak jauh berbeda dengan tempat sabun yang diletakkan di sampingnya. Tinggi kloset sama dengan kloset di toilet umum lainnya yaitu 40 cm dari lantai. Ruang gerak pada toilet difabel masih belum memenuhi syarat yaitu hanya sebesar 120 cm x 90 cm.

Terdapat dua counter wastafel dengan ketinggian 80 cm dan satu wastafel dengan ketinggian 65 cm. Ruang bawah counter wastafel pada toilet didesain sebagai rak penyimpanan, sehingga tidak ada ruang bebas di bawah wastafel. Tidak tersedia kertas tisu pada area wastafel, melainkan hanya tempat sabun dengan ketinggian 115 cm dari lantai. Jarak antar wastafel dan ukuran panjang wastafel pada toilet ini masing-masing adalah sebesar 60 cm dan 50 cm. Ruang gerak pada area

wastafel adalah sebesar 80 cm x 150 cm.

- Pintu toilet difabel sebaiknya menggunakan pintu dengan lebar 90 cm
- Ruang gerak dalam toilet difabel diperbesar menjadi 160 x 160 cm
- Perlu disediakan kertas tisu pada masing-masing bilik toilet dengan ketinggian 65 cm dari lantai dan pada luar ruang toilet dengan ketinggian 120 cm dari lantai
- Jarak antar wastafel masih terlalu sempit, seharusnya minimal 80 cm bukan 60 cm
- Sebaiknya terdapat satu countertop yang memiliki ruang bebas di bawah wastafel

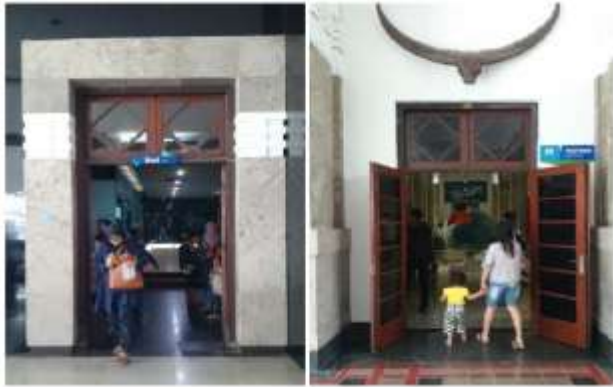
Gambar 8. Situasi pintu

Pintu keluar/masuk utama dan pintu ruang pameran menggunakan jenis pegangan pintu yang berbeda. Pintu masuk utama menggunakan pegangan pintu yang membutuhkan dorongan ke depan untuk membukanya sementara pintu ruang pameran menggunakan pegangan pintu yang membutuhkan dorongan ke bawah dan ke depan untuk membukanya. Ukuran lebar pintu masuk utama dan pintu masuk ruang pameran adalah 80 cm. Kedua pintu tersebut sama-sama memiliki dua daun pintu dan keduanya membuka ke satu arah.

- Pintu masuk utama museum perlu disesuaikan dengan standar

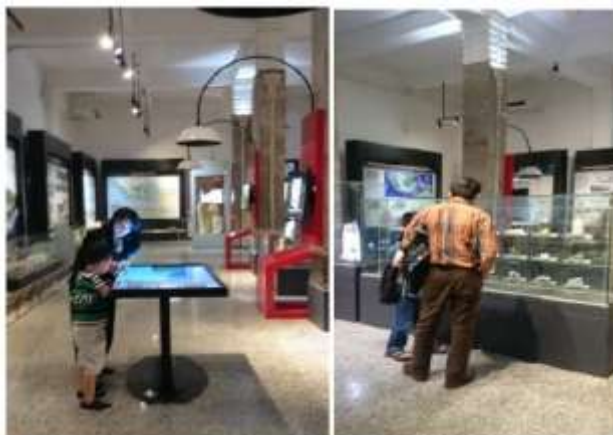
Gambar 9. Situasi perabot

Perabot yang dimaksud dalam penelitian ini adalah perabot-perabot yang digunakan dalam museum seperti vitrin, media audiovisual, meja counter tiket, dll. Ketentuan teknis perabot berdasarkan Peraturan Menteri Pekerjaan Umum No.30/PRT/M/2006 dan Smithsonian Guidelines for Accessible Exhibiton Design dapat dilihat gambar 9.

Perabot yang akan dibahas adalah meja counter pada bagian informasi dan pembelian tiket, vitrin dan panel atau media interaktif pada

ruang pameran, serta kelengkapan lainnya yang dapat memudahkan pengunjung museum dalam bergerak dan berorientasi seperti penyewaan kursi roda dan guide map. Sebelum memasuki museum pengunjung diwajibkan membeli tiket. Counter tiket di koridor luar ini memiliki ketinggian 105 cm dari lantai. Sementara itu untuk meja informasi di dalam museum mempunyai ketinggian 100 cm dari lantai. Pengunjung museum bisa mendapatkan guide map di tempat ini, yang tersedia dalam Bahasa Indonesia dan Bahasa Inggris.

- Counter informasi seharusnya menyediakan desain meja yang aksesibel (ketinggian maksimal 85 cm) disamping counter umum
- Counter untuk pembelian tiket seharusnya memiliki desain yang aksesibel dan tidak terlalu tinggi

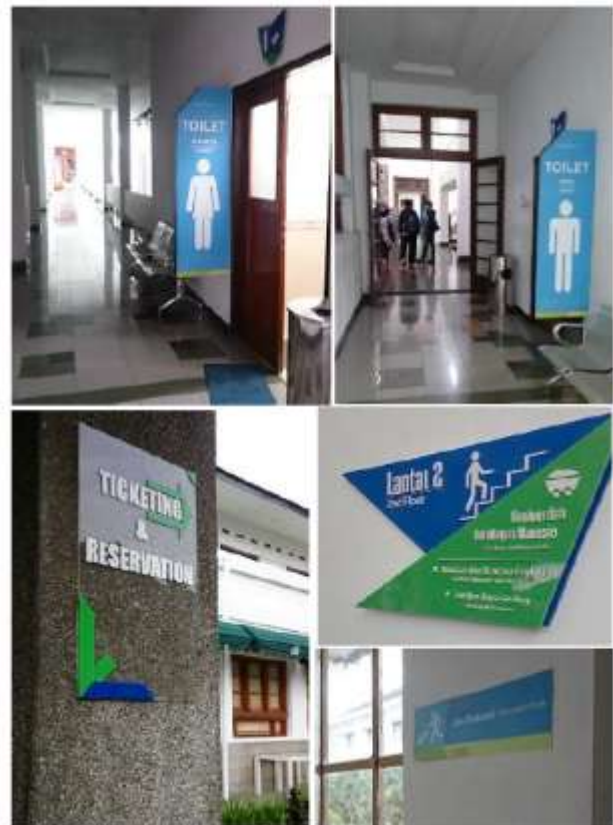
Gambar 10. Situasi marka

Ketentuan teknis rambu dan marka berdasarkan Peraturan Menteri Pekerjaan Umum No.30/PRT/M/2006 dapat dilihat pada gambar 10.

Signage atau rambu yang terdapat dalam bangunan museum ini antara lain adalah penunjuk toilet umum, penunjuk arah dan tujuan jalur pedestrian, serta penunjuk nama fasilitas dan tempat. Sementara itu untuk ruang pameran di lantai 1 terdapat penunjuk arah sirkulasi masuk dan keluar agar pengunjung bisa menikmati koleksi sesuai dengan urutan yang ditentukan museum.

- Signage atau rambu yang berupa gambar dan simbol seharusnya dibuat dengan sistem cetak timbul
