# Proses Pengujian Kebocoran Valve pada KM. Kendhaga Nusantara Menggunakan Hydrostatic Pressure Test

### PROSES PENGUJIAN KEBOCORAN VALVE PADA KM. KENDHAGA NUSANTARA MENGGUNAKAN *HYDROSTATIC PRESSURE TEST*

Adi Kurniawan Yusim, Muhammad Afif Fadila dan Sarwoko  
Prodi Teknologi Rekayasa Konstruksi Perkapalan Sekolah Vokasi Undip  
Jl. Prof. Soedarto, SH, Kampus Undip Tembalang, Semarang, Indonesia

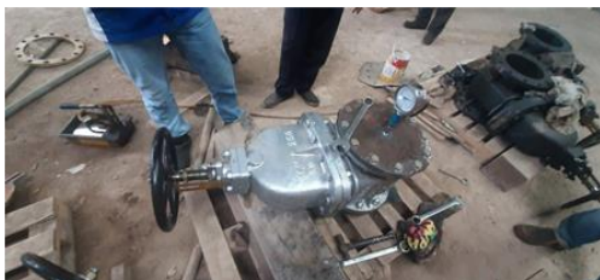
Gambar 2. Pengisian air pada valve yang diuji

- Pengisian air kedalam *gate valve* yang sudah terpasang semua bagiannya.
- Penyambungan peralatan yaitu *Test Pump* dan *Pressure Gauge*.
- Pengisian air pada bak alat *Test Pump*.
- Pemompaan air ke dalam *gate valve* yang diuji agar memiliki tekanan yang cukup dengan cara menggerakkan tuas yang ada pada alat *Test Pump* agar air di dalam bak alat (*Test Pump*) terpompa ke dalam benda uji.
- Perhatian pada *Pressure Gauge*, apabila tekanan yang diinginkan sudah tercapai maka hentikan pemompaan.
- Pemeriksaan dengan seksama bagian-bagian *gate valve* yang diuji, jika mengalami kebocoran maka ada air yang tersedot keluar.

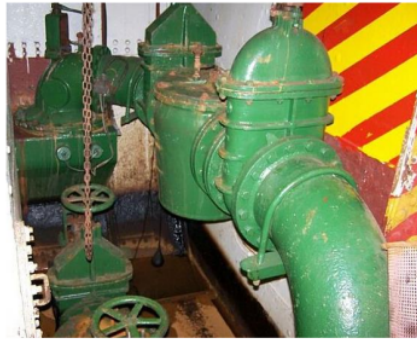
Gambar 4. *Gate Valve* yang dipasang pada *Sea Chest* [4]

*Gate valve* adalah katup yang paling banyak dipasang di kapal. Fungsinya adalah untuk membuka dan menutup aliran fluida cair (air, minyak, bahan bakar, minyak lumas) dan udara. Aplikasi katup ini pada kapal antara lain instalasi pipa bahan bakar, minyak lumas, air tawar, bilga atau *ballast*, pendingin mesin, pemadam, *general service* dan *sea chest*. Jenis *gate valve* pada penelitian ini adalah katup gerbang *bonnet* tekanan rendah.

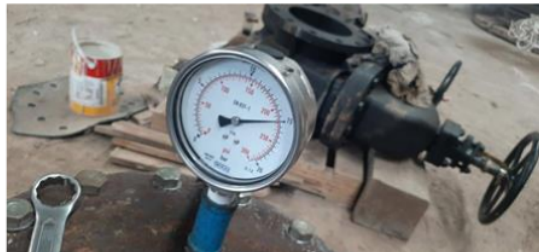
Gambar 5. *Pressure Gauge*

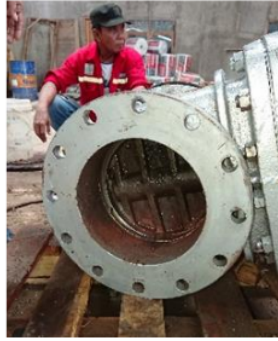
Gambar 8. Pemeriksaan hasil uji

Proses pengujian harus dilakukan sebelum *gate valve* dipasang di atas kapal. Pada pengujian ini, pihak Klas (BKI) memiliki hak untuk memeriksa dan memberikan rekomendasi kepada pihak *Owner*. Ada beberapa bagian penting yang diperiksa oleh Klas pada *valve*. Berdasarkan hasil pengujian *gate valve* di galangan menunjukkan bahwa kegagalan material yaitu terdapat kebocoran pada bagian *disc*, dapat dilihat pada Gambar 6. *Gate valve* yang diuji memiliki tekanan nominal dari pabrikan sebesar 10 bar, sehingga harus diuji hingga tekanan 15 bar [5].

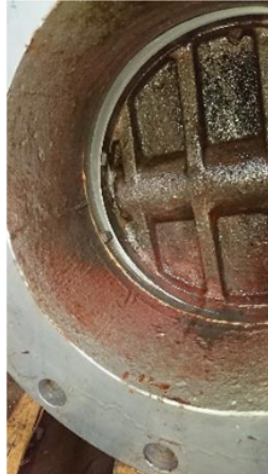
Gambar 9. Bagian *Disc* yang mengalami kebocoran

*Seat* adalah bagian pada *valve* yang diam sedangkan *disc* adalah bagian yang bergerak, bertugas sebagai pengontrol aliran. *Disc* akan bergerak ke atas sehingga memberikan ruang lebih banyak agar fluida dapat mengalir, bergerak ke bawah jika akan menutup dan menekan *seat* dengan rapat.

Proses pengujian *valve* di galangan kapal PT. Krakatau Shipyard berlangsung dengan baik. Dari hasil pengujian 4 buah *gate valve* ditemukan kebocoran pada salah satu *valve* yaitu pada bagian *disc*. Rekomendasi yang diberikan oleh pihak BKI untuk kebocoran tersebut adalah diperbaiki dengan cara menutupi kebocoran menggunakan bahan yang disarankan dari pabrikan pembuatan *gate valve* tersebut yaitu menggunakan lem besi. Proses pengujian *gate valve* terlaksana dengan baik dan benar dengan mengikuti prosedur serta urutan yang telah disampaikan pada pembahasan sebelumnya.
