## MONITORING PENURUNAN MUKA TANAH AKIBAT GALIAN DAN TIMBUNAN PADA JALUR KONTRUKSI JALAN TOL SEMARANG-DEMAK SEGMENT STA 17- 22 BERBASIS TEKNOLOGI UAV (*UNMANNED AERIAL VEHICLE*)

Yudo Prasetyo<sup>1</sup>, Fauzi Janu Amarrohman<sup>2</sup>, Marissa Isabella Panggabean<sup>1</sup>

<sup>1</sup>Lab Fotogrammetri dan Penginderaan Jauh, Departemen Teknik Geodesi,  
Fakultas Teknik, Universitas Diponegoro

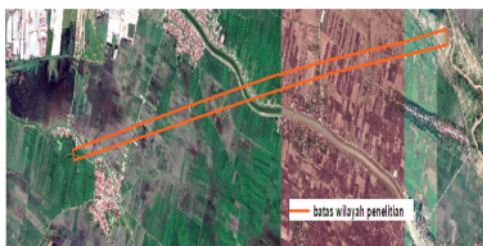
jalur terbang cukup sederhana berdasarkan pada jalur pengamatan yang cenderung bersifat garis lurus seperti terlihat pada Gambar 2, sehingga hanya dilakukan pengamatan satu kali terbang pada 10 jalur terbang.

**Gambar 2.** Jalur Batas Antar STA 17-22

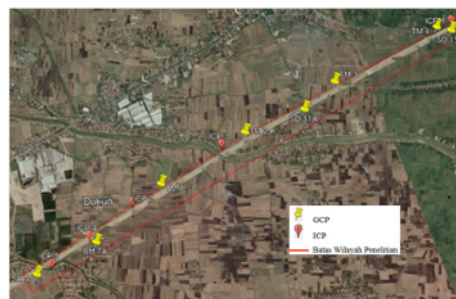
citra/foto tegak yang memiliki skala yang sama pada seluruh bagian citra/foto tegak. Pada proses Orthorektifikasi akan digunakan titik-titik *premark* sebanyak 8 titik serta 5 titik ICP dimana GCP digunakan dalam proses orthorektifikasi dan ICP sebagai titik kontrol kualitas dari proses orthorektifikasi. Pada titik GCP nantinya akan ditambahkan *premark* agar mudah diidentifikasi pada saat akuisisi foto udara. Daftar perencanaan titik GCP dan ICP dapat dilihat pada Tabel 1.

**Gambar 3.** Sebaran Titik-Titik GCP dan ICP

Adapun sebaran titik-titik GCP dan ICP dapat dilihat pada Gambar 3.

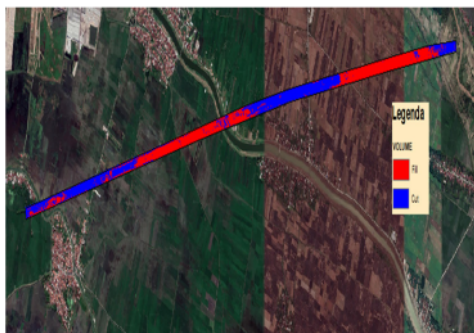
Berdasarkan hasil perubahan volume *cut and fill* kedua DEM dimana pada warna biru menunjukkan adanya proses *cut* (penurunan muka tanah) dan warna merah menunjukkan adanya proses *fill* (kenaikan muka tanah) yang terlihat pada **Gambar 14**. Melalui hasil tersebut terlihat bahwa hasil yang terbentuk antara keduanya memiliki pola yang sama khususnya pada STA 20 dimana memang terlihat bahwa perubahan luas wilayah *cut* tertinggi juga terjadi pada STA 20. Dari hasil tersebut dapat dikatakan bahwa pada dasarnya memang terjadi penurunan di sepanjang jalur jalan tol walau dalam perubahan volume DEM terjadi penambahan data *fill* dikarenakan area masih terus dilakukan kegiatan penimbunan.

**Gambar 14.** Hasil Cut and Fill DEM kala I dan II

Dari perhitungan kedua *surface* ini menghasilkan data *cut* dan *fill* yang nantinya akan dilakukan perhitungan selisih antara DEM kala I dan DEM kala II yang akan digunakan sebagai data deformasi. Pada data *cut* digunakan sebagai data penurunan muka tanah dan data *fill* sebagai data kenaikan muka tanah. Dari perhitungan menggunakan perangkat lunak Global Mapper didapatkan volume perubahan *cut* pada DEM kala I dan II sebesar 93635,39 m<sup>3</sup> dan perubahan volume *fill* pada DEM kala I dan II sebesar 186459,81 m<sup>3</sup>. Kemudian volume *fill* dikurangi dengan volume *cut* untuk melihat volume perubahan dari kedua DEM. Nilai perubahan volume merupakan nilai positif yang menunjukkan bahwa terjadi kenaikan muka tanah sebesar 92.824,42 m<sup>3</sup> selama 40 hari di area pembangunan jalan tol. Hal ini dikarenakan selama bulan Agustus hingga Oktober pada area jalan tol masih terus dilakukan kegiatan penimbunan dimana luas perubahan wilayah *cut* (penurunan) sebesar 182.876,5

m<sup>2</sup> dan luas wilayah *fill* (kenaikan) sebesar 205.797,3 m<sup>2</sup>.
