### **Riwayat Korespondensi Karya Ilmiah**

## Pemetaan Kerusakan Terumbu Karang Akibat Kandasnya Kapal Tongkang di Taman Nasional Karimunjawa, Jawa Tengah

### **Mapping of damage to coral reefs due to barges grounding at Karimunjawa National Park, Central Java**

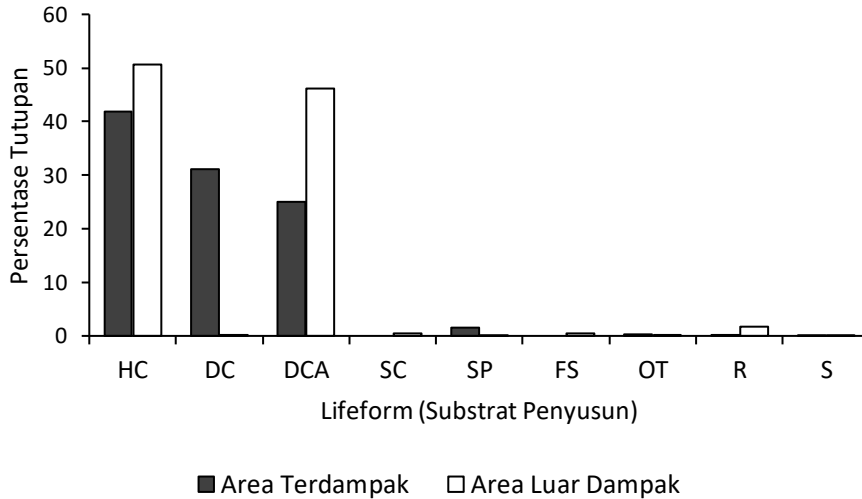
Kondisi terumbu karang di area terdampak di Pulau Cilik, Kepulauan Karimunjawa menunjukkan kategori rusak, dengan persentaseutupan karang hidup sebesar 41,8 %. Sisanya, lebih dari sepertiga, 31% tertutup oleh karang yang baru saja mati (*Death Coral/DC*) dan selebihnya adalah karang mati yang diselimuti algae (*Death Coral with Algae/DCA*) yaitu 25% (Gambar 6). Kondisi terumbu karang di luar area terdampak di Pulau Cilik menunjukkan kategori baik, dengan persentaseutupan karang hidup 51%. Hampir tidak dijumpai karang yang baru saja mati (*Death*

Coral/DC) yaitu 0,07%. Akan tetapi karang mati yang diselimuti algae (*Death Coral with Algae/DCA*) ditemukan dengan tutupan yang tinggi hingga 46%. Hal ini menunjukkan bahwa area di luar dampak tidak terjadi kerusakan fisik akibat kandasnya kapal tongkang akan tetapi banyak karang mati telah lama terjadi dan oleh akibat lainnya. Kerusakan terumbu karang di Karimunjawa telah terjadi akibat praktek perikanan yang tidak ramah lingkungan di dalam Kawasan konservasi, baik dengan menggunakan bom maupun sianida (Edinger et al., 2000).

**Gambar 6.** Kondisi terumbu karang di Pulau Cilik berdasarkan *lifeform* (substrat penyusun)

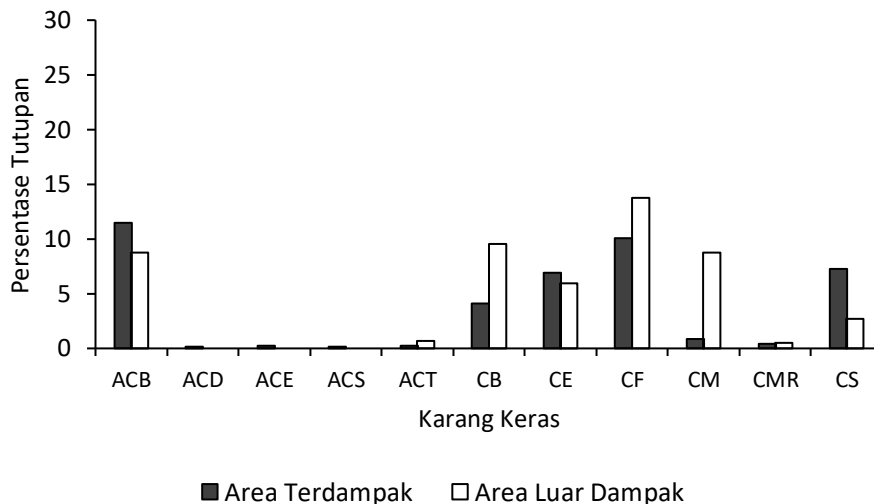
Komposisi karang keras (*hard coral/HC*) pada area terdampak di P. Cilik memiliki *lifeform* yg lebih beragam daripada di luar area terdampak. Area terdampak terdapat di lereng atas terumbu karang tepi P. Tengah yang memiliki keragaman jenis karang yang tinggi, akan tetapi sangat rentan terhadap kerusakan fisik (Edinger & Risk., 2000). Penyusun terumbu karang di lereng terumbu P. Tengah terdiri dari utamanya berupa karang *Acropora* bercabang (*Acropora Branching*) karang foliose (*Coral Foliose*), karang sumasif (*Coral Submassive*; Gambar 7). Karang keras (*hard coral*) penyusun yang ditemukan di area terdampak ini sesuai dengan jenis karang yang mengalami kerusakan yaitu *Porites* (bercabang), *Porites* (submasif) dan *Pavona* (foliose), beberapa yang rusak adalah *Acropora* (bercabang), *Montipora* (foliose) dan *Porites* (masif). Ciri-ciri kerusakan koloni komunitas karang penyusun di P. Cilik, yaitu terjadi patahan-patahan karang yang baru pada koloni bagian atas dan beberapa koloni-koloni karang terpotong terbentuk bongkahan koloni karang serta runtuh hingga ke lereng terumbu yang lebih dalam (Gambar 8).

**Gambar 7.** Tutupan Karang Hidup (*Hard Coral*) di Pulau Cilik berdasarkan *lifeform*

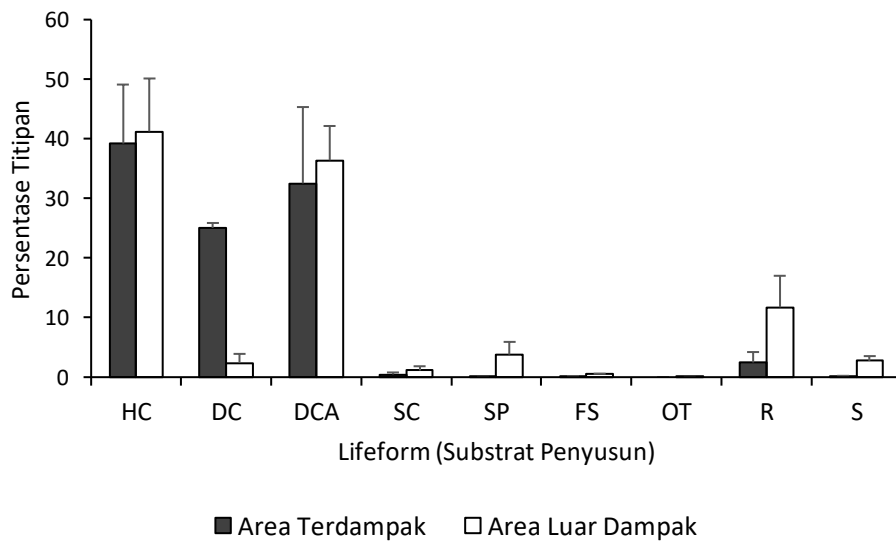
Kondisi terumbu karang di area terdampak (Stasiun 3 dan 4) di Pulau Tengah, Kepulauan Karimunjawa menunjukkan kategori rusak, dengan persentase tutupan karang hidup rata-rata 39%. Sebagian besar substrat terumbu karang tertutup oleh karang mati yang diselubungi algae (*Death Coral with Algae/DCA*) dan selebihnya berupa karang yang baru saja mati (*Death Coral/DC*) yaitu 24% di Stasiun 3 (Gambar 9). Tutupan karang yang baru saja mati (*Death Coral/DC*) di Stasiun 4 juga mencapai 26% dengan persentase tutupan karang mati yang diselubungi algae (*Death Coral with Algae/DCA*) mencapai 15%. Hal ini menunjukkan bahwa terumbu karang di Stasiun 3 dan 4 (area terdampak) telah terjadi kerusakan fisik yang baru saja (*recently dead*) terjadi.

Kondisi terumbu karang di luar area terdampak (Stasiun 5 dan 6) di Pulau Tengah, Kepulauan Karimunjawa juga menunjukkan kategori rusak, dengan persentase tutupan karang hidup sebesar 41 %. Meskipun demikian, rata-rata tutupan karang yang baru saja mati (*Death Coral/DC*) sangat rendah yaitu 2,4%, ditemukan pula komunitas penyusun terumbu karang lainnya yaitu *Sponge (SP)* dan *Karang lunak (Soft Coral/SC)* lebih tinggi pada area di luar terdampak. Hal ini menunjukkan bahwa terumbu karang di luar area terdampak tidak terdapat kerusakan fisik yang baru saja terjadi.

**Gambar 9.** Kondisi terumbu karang di Pulau Tengah berdasarkan *lifeform* (substrat penyusun)

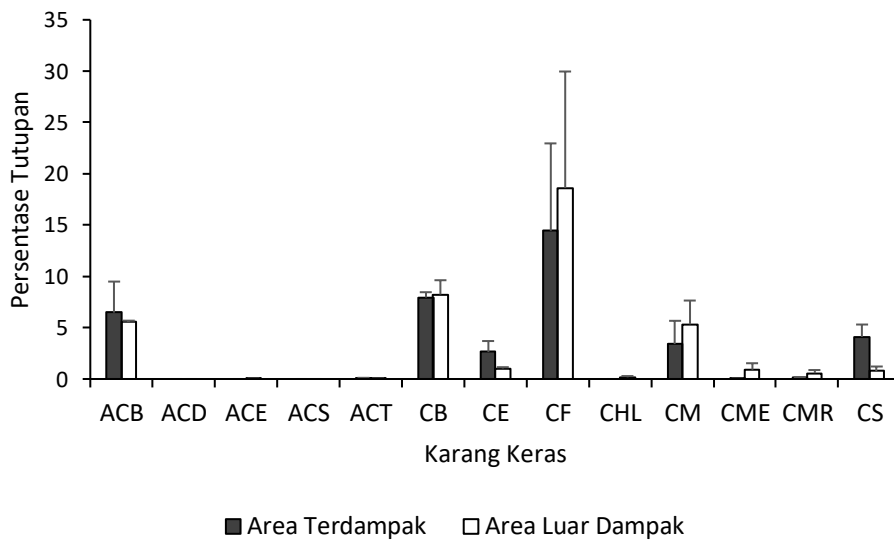
Karang keras (*hard coral*) penyusun terumbu yang terdapat pada area terdampak dan di luar area terdampak di P. Tengah ini memiliki kesamaan, yaitu umumnya berupa Karang lembaran (*Coral Foliose/CF*), *Acropora* bercabang (*Acropora Branching/ACB*), Karang bercabang (*Coral Branching/CB*), Karang masif (*Coral Massive/CM*), Karang mengerak (*Coral Encrusting/CE*; Gambar 10). Karang keras penyusun utama di area terdampak ini sesuai dengan jenis karang yang mengalami kerusakan yaitu karang *Porites* bercabang dan *Porites* masif. Jenis Karang yang rusak didominasi *Porites* (bercabang) dengan urutan berikutnya adalah *Porites* (*column*), beberapa yang rusak adalah *Acropora* (bercabang), *Acropora* (*tabulate*), *Pavona* (*foliose*), *Pachyseris* (*crust*), *Euphyllia*, *Physogyra* dan *Porites* (*masif*). Kerusakan terumbu karang di P. Tengah ini terjadi pada jenis karang yang lebih bervariasi dari pada di P. Cilik. Hal ini karena kerusakan terjadi di lereng atas terumbu karang, umumnya lereng atas terumbu tersusun dari berbagai jenis karang yang beragam dan didominasi karang bercabang (Tomascik et al., 1997; Nakamura & Nakamori, 2009; Takada et al., 2012).

**Gambar 10.** Tutupan Karang Hidup (*Hard Coral*) di Pulau Tengah berdasarkan *lifeform*

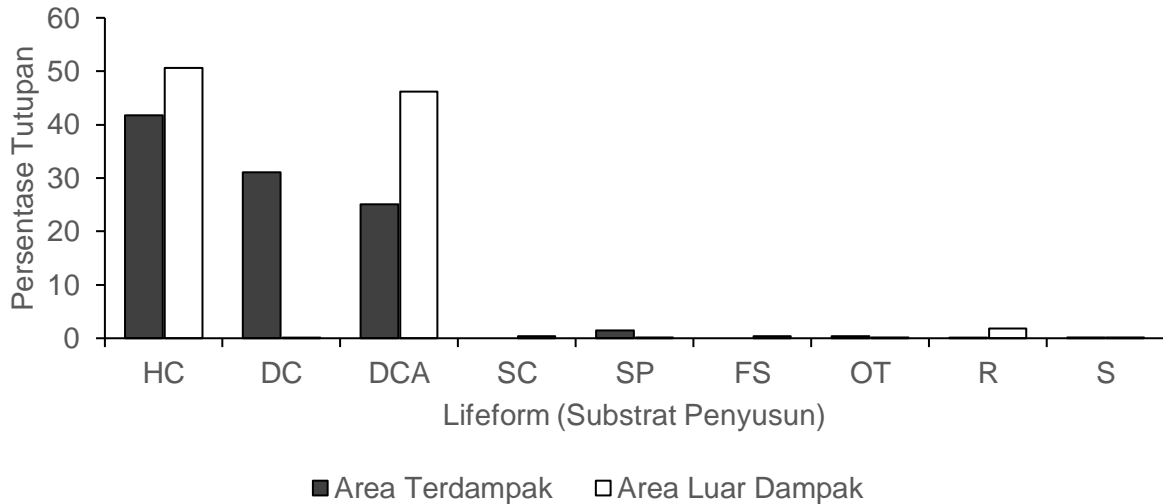
Kondisi terumbu karang di area terdampak di Pulau Cilik, Kepulauan Karimunjawa menunjukkan kategori rusak, dengan persentase tutupan karang hidup sebesar 41,8 %. Sisanya, lebih dari sepertiga, 31% tertutup oleh karang yang baru saja mati (*Death Coral/DC*) dan selebihnya adalah karang mati yang diselimuti algae (*Death Coral with Algae/DCA*) yaitu 25% (Gambar 6). Kondisi terumbu karang di luar area terdampak di Pulau Cilik menunjukkan kategori baik, dengan persentase tutupan karang hidup 51%. Hampir tidak dijumpai karang yang baru saja mati (*Death*

Coral/DC) yaitu 0,07%. Akan tetapi karang mati yang diselimuti algae (*Death Coral with Algae/DCA*) ditemukan dengan tutupan yang tinggi hingga 46%. Hal ini menunjukkan bahwa area di luar dampak tidak terjadi kerusakan fisik akibat kandasnya kapal tongkang akan tetapi banyak karang mati telah lama terjadi dan oleh akibat lainnya. Kerusakan terumbu karang di Karimunjawa telah terjadi akibat praktek perikanan yang tidak ramah lingkungan di dalam Kawasan konservasi, baik dengan menggunakan bom maupun sianida (Edinger *et al.*, 2000).

**Gambar 6.** Kondisi terumbu karang di Pulau Cilik berdasarkan *lifeform* (substrat penyusun)

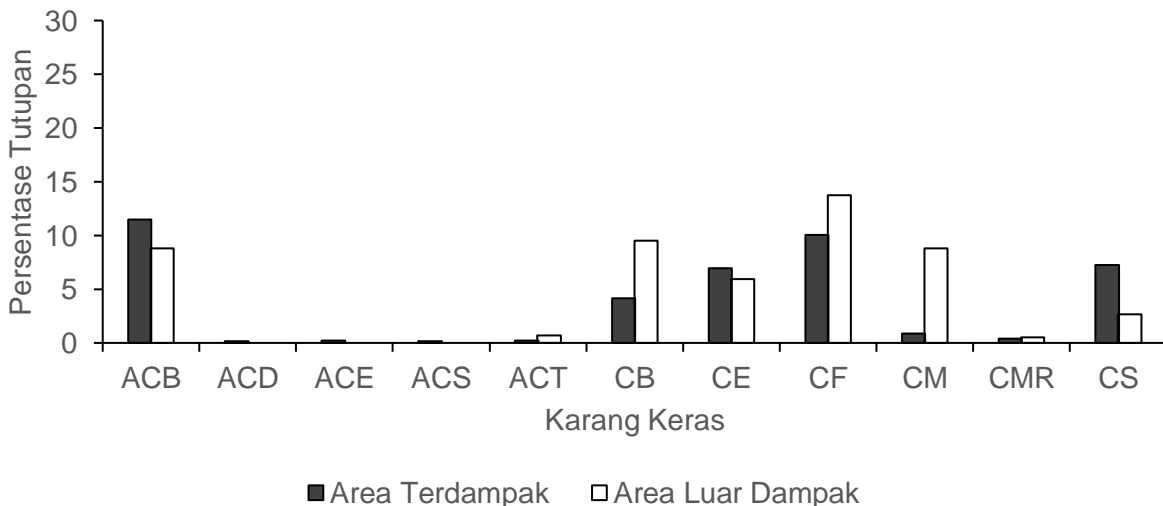
Komposisi karang keras (*hard coral/HC*) pada area terdampak di P. Cilik memiliki *lifeform* yg lebih beragam daripada di luar area terdampak. Area terdampak terdapat di lereng atas terumbu karang tepi P. Tengah yang memiliki keragaman jenis karang yang tinggi, akan tetapi sangat rentan terhadap kerusakan fisik (Edinger & Risk., 2000). Penyusun terumbu karang di lereng terumbu P. Tengah terdiri dari utamanya berupa karang *Acropora* bercabang (*Acropora Branching*) karang foliose (*Coral Foliose*), karang sumasif (*Coral Submassive*; Gambar 7). Karang keras (*hard coral*) penyusun yang ditemukan di area terdampak ini sesuai dengan jenis karang yang mengalami kerusakan yaitu *Porites* (bercabang), *Porites* (submasif) dan *Pavona* (foliose), beberapa yang rusak adalah *Acropora* (bercabang), *Montipora* (foliose) dan *Porites* (masif). Ciri-ciri kerusakan koloni komunitas karang penyusun di P. Cilik, yaitu terjadi patahan-patahan karang yang baru pada koloni bagian atas dan beberapa koloni-koloni karang terpotong terbentuk bongkahan koloni karang serta runtuh hingga ke lereng terumbu yang lebih dalam (Gambar 8).

**Gambar 7.** Tutupan Karang Hidup (*Hard Coral*) di Pulau Cilik berdasarkan *lifeform*

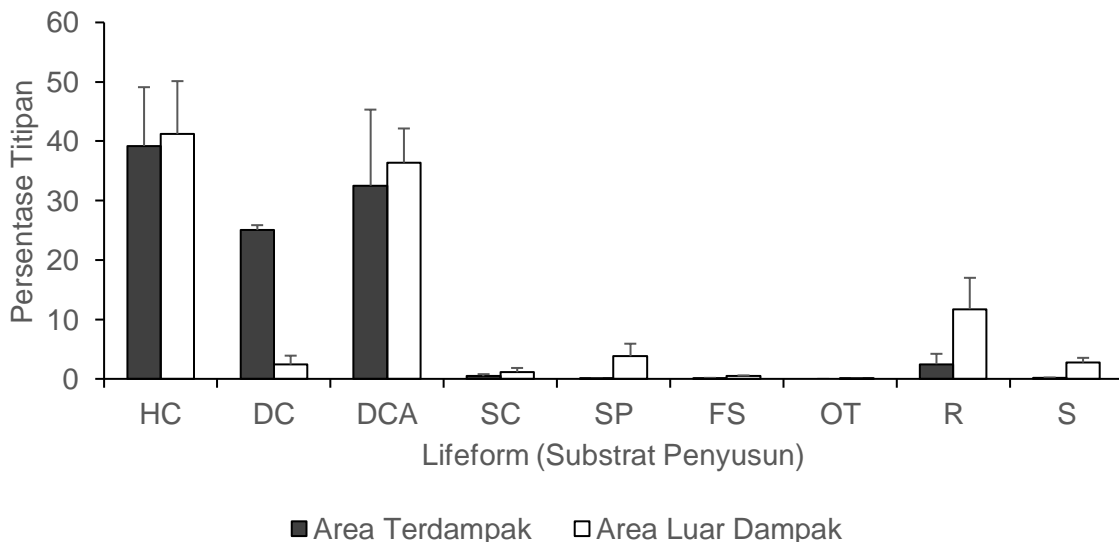
Kondisi terumbu karang di area terdampak (Stasiun 3 dan 4) di Pulau Tengah, Kepulauan Karimunjawa menunjukkan kategori rusak, dengan persentase tutupan karang hidup rata-rata 39%. Sebagian besar substrat terumbu karang tertutup oleh karang mati yang diselubungi algae (*Death Coral with Algae/DCA*) dan selebihnya berupa karang yang baru saja mati (*Death Coral/DC*) yaitu 24% di Stasiun 3 (Gambar 9). Tutupan karang yang baru saja mati (*Death Coral/DC*) di Stasiun 4 juga mencapai 26% dengan persentase tutupan karang mati yang diselubungi algae (*Death Coral with Algae/DCA*) mencapai 15%. Hal ini menunjukkan bahwa terumbu karang di Stasiun 3 dan 4 (area terdampak) telah terjadi kerusakan fisik yang baru saja (*recently dead*) terjadi.

Kondisi terumbu karang di luar area terdampak (Stasiun 5 dan 6) di Pulau Tengah, Kepulauan Karimunjawa juga menunjukkan kategori rusak, dengan persentase tutupan karang hidup sebesar 41 %. Meskipun demikian, rata-rata tutupan karang yang baru saja mati (*Death Coral/DC*) sangat rendah yaitu 2,4%, ditemukan pula komunitas penyusun terumbu karang lainnya yaitu *Sponge (SP)* dan Karang lunak (*Soft Coral/SC*) lebih tinggi pada area di luar terdampak. Hal ini menunjukkan bahwa terumbu karang di luar area terdampak tidak terdapat kerusakan fisik yang baru saja terjadi.

**Gambar 9.** Kondisi terumbu karang di Pulau Tengah berdasarkan *lifeform* (substrat penyusun)

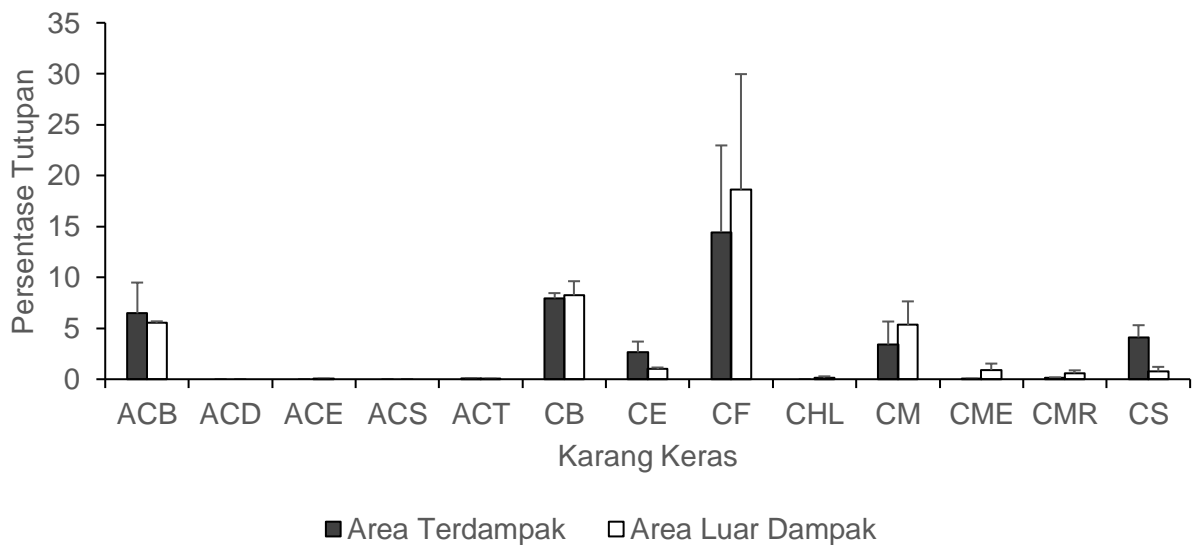
Karang keras (*hard coral*) penyusun terumbu yang terdapat pada area terdampak dan di luar area terdampak di P. Tengah ini memiliki kesamaan, yaitu umumnya berupa Karang lembaran (*Coral*

*Foliose/CF*), *Acropora* bercabang (*Acropora Branching/ACB*), Karang bercabang (*Coral Branching/CB*), Karang masif (*Coral Massive/CM*), Karang mengerak (*Coral Encrusting/CE*; Gambar 10). Karang keras penyusun utama di area terdampak ini sesuai dengan jenis karang yang mengalami kerusakan yaitu karang *Porites* bercabang dan *Porites* masif. Jenis Karang yang rusak didominasi *Porites* (bercabang) dengan urutan berikutnya adalah *Porites* (*column*), beberapa yang rusak adalah *Acropora* (bercabang), *Acropora* (*tabulate*), *Pavona* (*foliose*), *Pachyseris* (*crust*), *Euphyllia*, *Physogyra* dan *Porites* (*masif*). Kerusakan terumbu karang di P. Tengah ini terjadi pada jenis karang yang lebih bervariasi dari pada di P. Cilik. Hal ini karena kerusakan terjadi di lereng atas terumbu karang, umumnya lereng atas terumbu tersusun dari berbagai jenis karang yang beragam dan didominasi karang bercabang (Tomasick *et al.*, 1997; Nakamura & Nakamori, 2009; Takada *et al.*, 2012).

**Gambar 10.** Tutupan Karang Hidup (*Hard Coral*) di Pulau Tengah berdasarkan *lifeform*
