# Perubahan Morfologi Muara Sungai di Pesisir Kota Semarang dalam Penanggulangan Banjir dan Rob

2  
**Perubahan Morfologi Muara Sungai di Pesisir Kota Semarang dalam Penanggulangan Banjir dan Rob**

10  
**Heryoso Setiyono<sup>\*</sup>, Muhammad Helmi, Indra Budi Prasetyawan, Muh Yusuf dan Azis Rifai**

Departemen Oseanografi, Fakultas Perikanan dan Ilmu Kelautan,  
Universitas Diponegoro, Semarang 50275  
<sup>\*</sup>E-mail: heryoso.setiyono@live.undip.ac.id

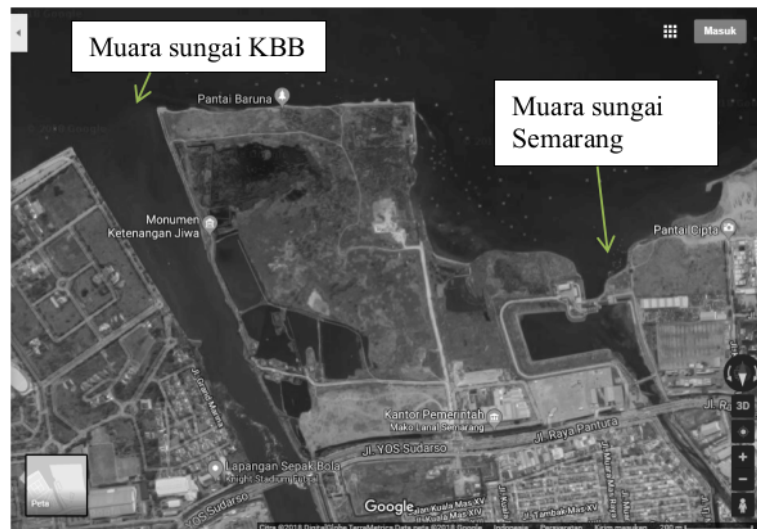
**Gambar 2.** Muara sungai KBB dan muara sungai Semarang

KBB (Gambar 2) dinormalisasi untuk memperlancar aliran sungai yang bersumber dari gabungan Kali Garang dan kali-kali lain yang lebih kecil di daerah aliran sungai (DAS) Garang. KBB merupakan hasil sodetan dan pelurusan dari Kali Semarang yang dibuat pada masa kolonial Hindia Belanda. Diduga hal ini berkaitan untuk mengurangi beban aliran Kali Semarang yang rawan menimbulkan bencana banjir. Kali Semarang sekitar 2,5 km menjelang garis pantai disodet ke arah utara sehingga membentuk cabang dengan muaranya berada di Pelabuhan Tanjung Mas. Kali Semarang sendiri ketika menuju ke laut memiliki arah ke barat laut. Kali hasil penyodetan tersebut dinamakan Kalibaru Timur. Penyodetan tersebut dilakukan untuk memperpendek jarak aliran ke arah laut.

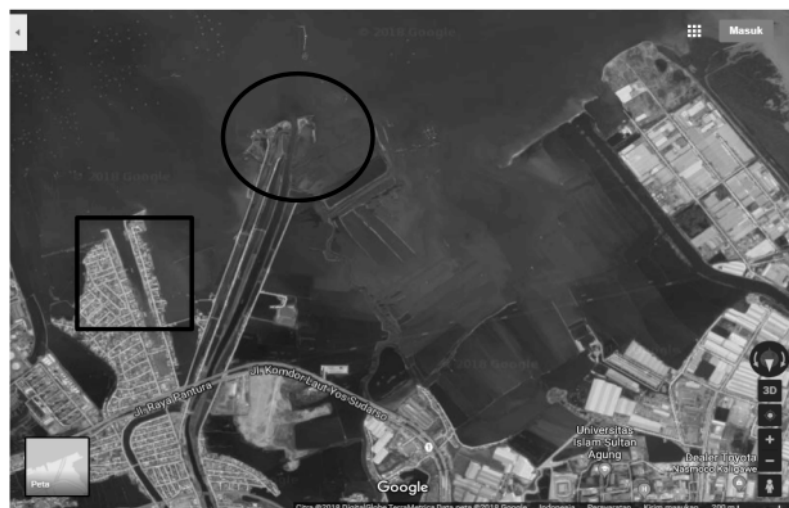
Keterangan:

Kali Banger dan KBT semula berupa dua batang sungai terpisah yang lurus ke utara. Oleh karena di bagian muara kedua sungai tersebut dibangun tempat pelelangan ikan (TPI) Tambakmulyo (Kecamatan Semarang Utara), maka kedua sungai tersebut berjarak sekitar 1,5 km dari garis pantai dibelokkan ke arah timur laut dan berhimpitan dengan muara sungai Tenggang di Kelurahan Terboyo Kulon (Kecamatan Genuk) (Gambar 3).
