# Kajian Penerapan Prinsip Desain Universal Pada Museum Studi Kasus: Museum Geologi Bandung

## KAJIAN PENERAPAN PRINSIP DESAIN UNIVERSAL PADA MUSEUM STUDI KASUS: MUSEUM GEOLOGI BANDUNG

MODUL vol 18 no 2, issues period 2018

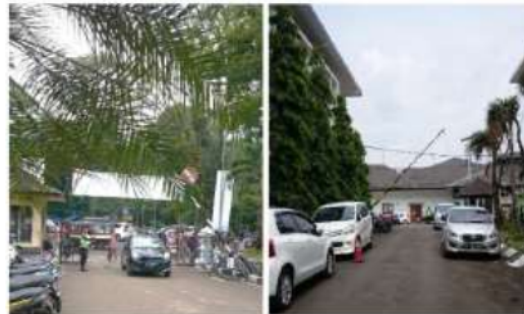
Gambar 1. Situasi parkir

Parkir mobil yang terletak di sebelah Barat museum ini sama sekali belum menyediakan parkir khusus difabel maupun passenger loading zone. Jalan akses pada museum ini juga digunakan sebagai area parkir mobil paralel, sehingga ketika ada dua mobil yang berlawanan arah maka salah satu mobil harus mengantre terlebih dahulu untuk lewat. Hanya terdapat satu area parkir yang dilengkapi dengan garis penanda batas parkir, dengan kapasitas untuk 10 mobil. Garis penanda batas parkir di tempat ini juga sudah mulai pudar. Jarak terjauh dari tempat parkir mobil menuju museum yaitu sekitar 120 meter. Untuk pencapaian dari tempat parkir menuju museum tidak disediakan trotoar khusus pejalan kaki (lihat gambar 1)

- Perlu disediakan zona drop-off untuk pengunjung
- Penyediaan jalur pedestrian yang baik dari area parkir menuju pintu masuk museum
- Perlu disediakan parkir khusus difabel

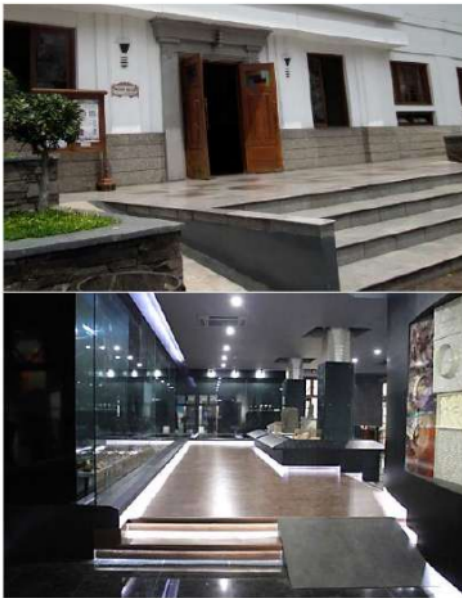
Gambar 2. Situasi ramp

Ramp adalah jalur sirkulasi yang memiliki bidang dengan kemiringan tertentu, sebagai alternatif bagi orang yang tidak dapat menggunakan tangga. Ketentuan teknis ramp berdasarkan Peraturan Menteri Pekerjaan Umum No.30/PRT/M/2006 dapat dilihat pada gambar 2.

Terdapat dua ram yang disediakan Museum Geologi yaitu ram yang terletak di area entrance atau pintu masuk bangunan museum dan ram jarak pendek untuk mengatasi perbedaan ketinggian lantai di ruang peraga Manfaat dan Bencana Geologi. Selain pada lokasi tersebut, untuk permukaan yang memiliki perbedaan ketinggian lainnya hanya menggunakan tangga saja. Ram pada pintu masuk menggunakan material keramik dengan tekstur halus di bagian pinggir dan bagian tengahnya menggunakan keramik dengan tekstur kasar. Sedangkan ram pada ruangan Manfaat dan Bencana Geologi menggunakan material kayu

- Panjang ramp perlu diperbaiki karena kemiringan ramp masih melebihi dari batas maksimal
- Penambahan handrail terutama pada ramp di depan pintu masuk

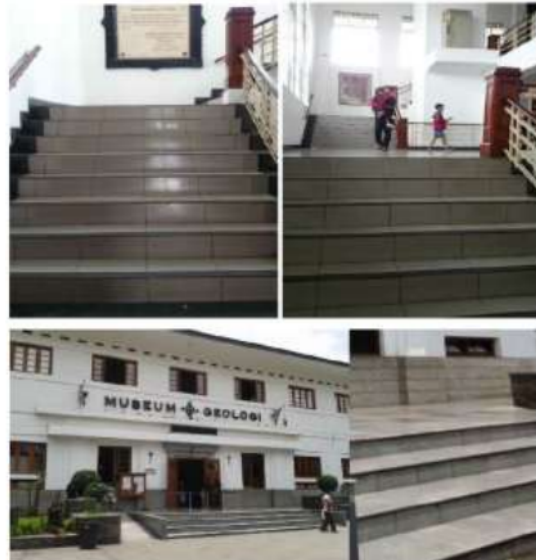
Gambar 3. Situasi tangga

Tangga merupakan jalur sirkulasi vertikal yang dirancang dengan mempertimbangkan ukuran dan kemiringan pijakan dan tanjakan dengan lebar yang memadai. Ketentuan teknis tangga berdasarkan Peraturan Menteri Pekerjaan Umum No.30/PRT/M/2006 dapat dilihat pada gambar 3.

Tangga yang terdapat pada museum adalah tangga di dalam gedung serta tangga pada entrance/ pintu masuk. Tangga yang ada di dalam museum ini merupakan satu-satunya penghubung lantai dasar dan lantai satu bangunan museum, sehingga apabila terjadi situasi darurat tangga ini juga digunakan sebagai jalur evakuasi. Tangga pada gambar 3 merupakan tangga yang terletak di dalam gedung. Tangga ini dilengkapi dengan handrail setinggi 80 cm, meskipun begitu, ketinggian handrail bisa dibedakan tidak konsisten. Peletakkan kolom tangga yang tidak seragam menyebabkan ketinggian handrail berbeda di bagian bawah dan bagian atas.

Saat menaiki tangga, tangan bisa dengan mudah memegang handrail di samping, tetapi saat menuruni tangga, letak handrail lebih rendah dari yang seharusnya. Hal ini menyulitkan bagi orang-orang yang mengandalkan railing tangga untuk berpegangan saat akan menuruni tangga. Lebar tangga di dalam gedung ini juga tidak semuanya sama, meskipun kebanyakan anak tangga memiliki lebar 27 cm namun ada beberapa yang lebarnya kurang dari 27 cm. Meskipun begitu, tinggi pijakan sudah memenuhi standar yaitu 19 cm.

- Perbedaan ketinggian handrail perlu diperhatikan kembali terutama saat akan menuruni tangga, karena masih menyulitkan orang yang membutuhkan pegangan saat akan menuruni tangga
- Perbedaan ketinggian tangga pintu masuk dan perbedaan lebar pijakan pada tangga dalam museum perlu diperhatikan kembali

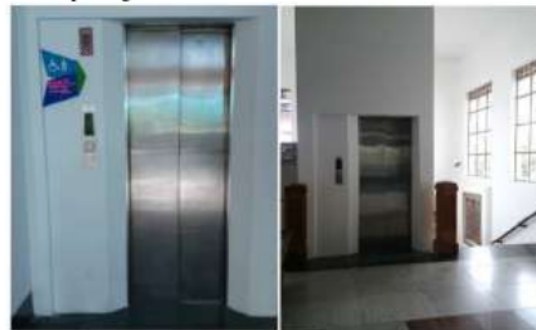
Gambar 4. Situasi lift

Lift merupakan alat mekanis elektrik yang berfungsi untuk membantu pergerakan vertikal di dalam bangunan. Lift juga dapat digunakan sebagai alternatif alat sirkulasi vertikal selain tangga bagi penyandang disabilitas. Ketentuan teknis lift berdasarkan Peraturan Menteri Pekerjaan Umum No.30/PRT/M/2006 dapat dilihat pada gambar 4.

Museum Geologi menyediakan satu ruang lift bagi kaum difabel. Namun pada waktu penulis melakukan observasi, pengelola museum mengatakan bahwa lift sedang tidak dapat difungsikan karena sedang rusak. Hal ini menyebabkan satu-satunya cara untuk mengakses lantai satu museum adalah dengan melewati tangga, dimana tangga tersebut mempunyai jumlah anak tangga yang cukup banyak. Selain itu, jika diukur dari lebar pintunya, ukuran lift ini terlalu kecil dan belum memenuhi persyaratan.

- Fasilitas lift perlu segera diperbaiki agar dapat difungsikan

- Lebar pintu lift perlu disesuaikan dengan standar Sirkulasi horizontal
- Perlu disediakan tempat duduk bagi pengunjung yang ingin beristirahat saat mengelilingi museum, minimal terdapat tempat duduk di atrium lantai dasar dan lantai satu
- Peletakan grill drainase pada koridor luar museum sebaiknya tegak lurus dengan arah jalur bukan sejajar dengan arah jalur

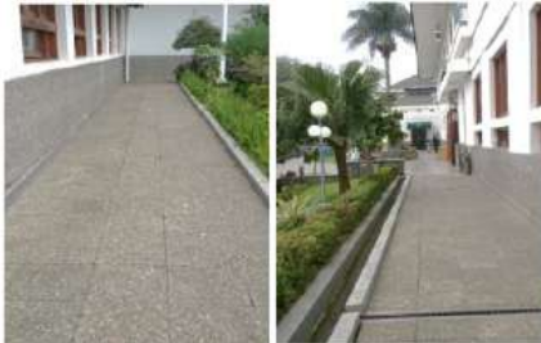
Gambar 5. Situasi koridor luar

Situasi koridor di luar bangunan museum menggunakan material dengan tekstur yang tidak licin. Koridor dengan lebar 190 cm ini juga sudah memenuhi lebar minimal untuk jalur dua arah, yaitu sebesar 180 cm. Akan tetapi, grill drainase pada koridor tidak didesain tegak lurus dengan arah jalur. Hal ini bisa membahayakan pengguna jalan yang memakai kursi roda, ataupun anak-anak dengan ukuran kaki yang kecil.

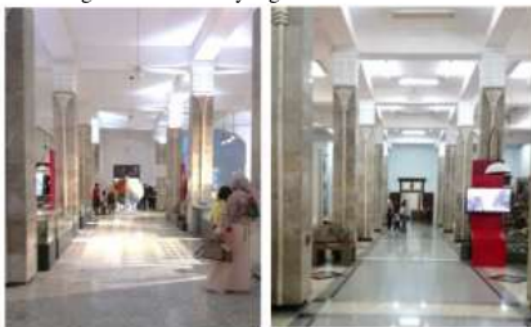
Gambar 6. Situasi koridor dalam

Ukuran total ruang pameran dan atrium di museum ini bisa dikatakan cukup luas, namun di sepanjang koridor baik di ruang pameran maupun atrium sama sekali tidak disediakan kursi bagi pengunjung untuk beristirahat. Kursi yang terdapat di dalam area museum hanyalah kursi di bagian front desk dan kursi di dekat toilet. Walaupun terdapat perpustakaan kecil di dekat lift lantai dasar,

namun pengunjung lebih sering duduk di lantai atau di dekat media interaktif. Pengunjung yang telah selesai melihat-lihat museum biasanya memanfaatkan tangga di dekat pintu masuk untuk duduk dan beristirahat.

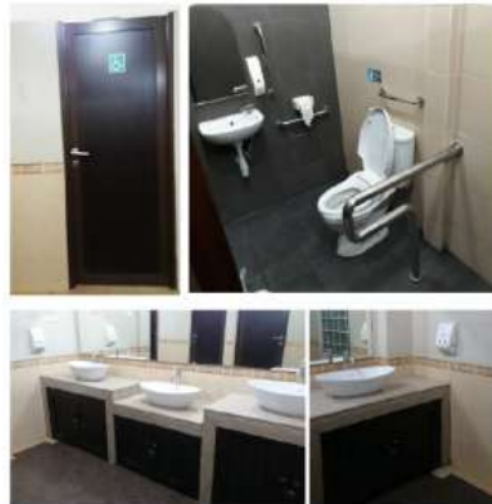
Gambar 7. Situasi toilet

Toilet tidak terletak di setiap lantai, melainkan hanya ada di lantai dasar museum. Baik toilet untuk wanita maupun pria masing-masing memiliki 1 toilet khusus difabel. Lebar pintu toilet difabel ini masih jauh dari standar, yaitu sebesar 78 cm. Pegangan pintu juga tidak berbeda dengan pintu toilet umum lainnya, yaitu setinggi 115 cm.

Pada toilet difabel terdapat kertas tisu dengan ketinggian 75 cm dari lantai, handrail setinggi 85 cm dan panjang 45 cm, serta wastafel dengan ketinggian 80 cm dari lantai. Kaca pada toilet ini diletakkan 90 cm dari lantai, tidak jauh berbeda dengan tempat sabun yang diletakkan di sampingnya. Tinggi kloset sama dengan kloset di toilet umum lainnya yaitu 40 cm dari lantai. Ruang gerak pada toilet difabel masih belum memenuhi syarat yaitu hanya sebesar 120 cm x 90 cm.

Terdapat dua counter wastafel dengan ketinggian 80 cm dan satu wastafel dengan ketinggian 65 cm. Ruang bawah counter wastafel pada toilet didesain sebagai rak penyimpanan, sehingga tidak ada ruang bebas di bawah wastafel. Tidak tersedia kertas tisu pada area wastafel, melainkan hanya tempat sabun dengan ketinggian 115 cm dari lantai. Jarak antar wastafel dan ukuran panjang wastafel pada toilet ini masing-masing adalah sebesar 60 cm dan 50 cm. Ruang gerak pada area

wastafel adalah sebesar 80 cm x 150 cm.

- Pintu toilet difabel sebaiknya menggunakan pintu dengan lebar 90 cm
- Ruang gerak dalam toilet difabel diperbesar menjadi 160 x 160 cm
- Perlu disediakan kertas tisu **17** di masing-masing bilik toilet dengan ketinggian **65 cm dari lantai** dan pada **luar ruang toilet** dengan ketinggian **120 cm dari lantai**
- Jarak antar wastafel masih terlalu sempit, seharusnya minimal 80 cm bukan 60 cm
- Sebaiknya terdapat satu countertop yang memiliki ruang bebas di bawah wastafel

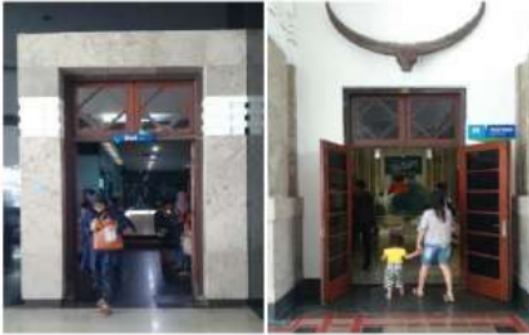
Gambar 8. Situasi pintu

Pintu keluar/masuk utama dan pintu ruang pameran menggunakan jenis pegangan pintu yang berbeda. Pintu masuk utama menggunakan pegangan pintu yang membutuhkan dorongan ke depan untuk membukanya sementara pintu ruang pameran menggunakan pegangan pintu yang membutuhkan dorongan ke bawah dan ke depan untuk membukanya. Ukuran lebar pintu masuk utama dan pintu masuk ruang pameran adalah 80 cm. Kedua pintu tersebut sama-sama memiliki dua daun pintu dan keduanya membuka ke satu arah.

- Pintu masuk utama museum perlu disesuaikan dengan standar

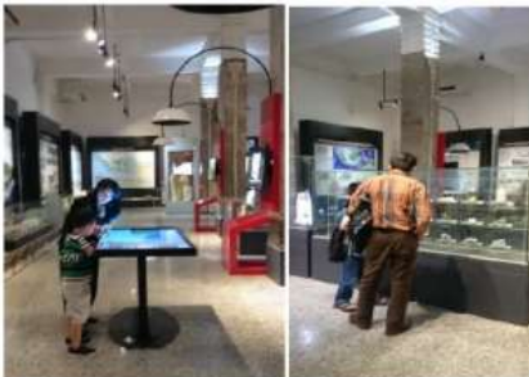
Gambar 9. Situasi perabot

Perabot yang dimaksud dalam penelitian ini adalah perabot-perabot yang digunakan dalam museum seperti vitrin, media audiovisual, meja counter tiket, dll. Ketentuan teknis perabot berdasarkan Peraturan Menteri Pekerjaan Umum No.30/PRT/M/2006 dan Smithsonian Guidelines for Accessible Exhibit Design dapat dilihat gambar 9.

Perabot yang akan dibahas adalah meja counter pada bagian informasi dan pembelian tiket, vitrin dan panel atau media interaktif pada

ruang pameran, serta kelengkapan lainnya yang dapat memudahkan pengunjung museum dalam bergerak dan berorientasi seperti penyewaan kursi roda dan guide map. Sebelum memasuki museum pengunjung diwajibkan membeli tiket. Counter tiket di koridor luar ini memiliki ketinggian 105 cm dari lantai. Sementara itu untuk meja informasi di dalam museum mempunyai ketinggian 100 cm dari lantai. Pengunjung museum bisa mendapatkan guide map di tempat ini, yang tersedia dalam Bahasa Indonesia dan Bahasa Inggris.

- Counter informasi seharusnya menyediakan desain meja yang aksesibel (ketinggian maksimal 85 cm) disamping counter umum
- Counter untuk pembelian tiket seharusnya memiliki desain yang aksesibel dan tidak terlalu tinggi

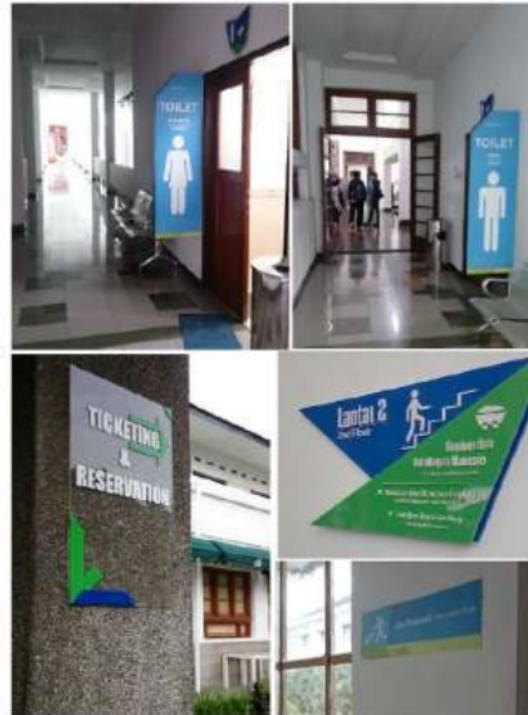
Gambar 10. Situasi marka

Ketentuan teknis rambu dan marka berdasarkan Peraturan Menteri Pekerjaan Umum No.30/PRT/M/2006 dapat dilihat pada gambar 10.

Signage atau rambu yang terdapat dalam bangunan museum ini antara lain adalah penunjuk toilet umum, penunjuk arah dan tujuan jalur pedestrian, serta penunjuk nama fasilitas dan tempat. Sementara itu untuk ruang pameran di lantai 1 terdapat penunjuk arah sirkulasi masuk dan keluar agar pengunjung bisa menikmati koleksi sesuai dengan urutan yang ditentukan museum.

- Signage atau rambu yang berupa gambar dan simbol seharusnya dibuat dengan sistem cetak timbul
