Analisis Kinerja Mutu Pekerjaan Struktur Beton Bertulang

ANALISIS KINERJA MUTU PEKERJAAN STRUKTUR BETON BERTULANG PADA PROYEK PEMBANGUNAN HOTEL, MALL, DAN APARTMENT TENTREM KOTA SEMARANG

Penelitian dilakukan pada Proyek Pembangunan Hotel, Mall, dan Apartment Tentrem yang bertempat di Jalan Gajahmada No. 123, Kota Semarang. Responden pada penelitian ini adalah dari pihak kontraktor.

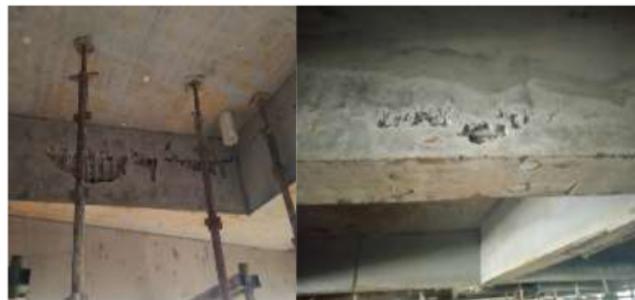
Aspek kepadatan pada pekerjaan struktur beton bertulang proyek pembangunan Hotel, Mall, dan Apartment Tentrem terdapat beton yang terjadi keropos. Menurut Herdiyansyah & Pangaribuan (2015) kepadatan beton yang tidak sempurna dapat menimbulkan beton terdapat rongga-rongga (keropos). Beton yang terjadi keropos pada pekerjaan struktur beton bertulang proyek pembangunan Hotel, Mall, dan Apartment Tentrem terdapat pada struktur balok. Pada prinsipnya kepadatan beton dapat berlangsung dengan sendirinya akibat berat sendiri campuran, akan tetapi hasil kurang sempurna disebabkan oleh udara yang terperangkap dalam campuran dengan jumlah yang banyak sehingga menimbulkan rongga-rongga yang dapat memicu masuknya air. Beton keropos dapat dilihat pada Gambar 3.

Gambar 3. Beton Keropos

Menurut Hang (2015), Ali & Wen (2011) menyebutkan strategi/ penanganan cacat konstruksi adalah dengan melakukan pengawasan ketat dari kontraktor. Selain itu, kontraktor juga perlu memeriksa pekerjaan secara teratur untuk mencegah agar cacat tidak bertambah buruk. Sedangkan menurut Ahzahar *et al.*, (2011) peningkatan pengawasan perlu diperketat pada proyek konstruksi, salah satu kriteria praktik terkini di Indonesia adalah pada proses pelaksanaan. Pengawasan ketat dari kontraktor secara harian harus dilakukan sehingga masalah pengerjaan dapat diidentifikasi dan pekerjaan perbaikan dapat segera

dilaksanakan. Pengawasan yang ketat dari kontraktor merupakan upaya untuk meminimalisir terjadinya pekerjaan-pekerjaan yang tidak sesuai prosedur. Pekerjaan yang tidak sesuai prosedur diakibatkan karena lemahnya pengawasan. Pengawasan ketat dari kontraktor diperlukan agar meminimalisir terjadinya beton keropos yang ditimbulkan dari

What	Why	How	Where	When	Who
Memperketat Pengawasan	Agar tidak terjadi bekisting berlubang dan celah	1 Pemakaian bekisting secara berulang maksimal 3x serta melihat kondisi bekisting apabila berlubang, harus diplester dengan baik atau diganti bekisting baru.	Di lokasi proyek	Saat pengerjaan bekisting	Pihak Kontraktor (Supervisor Bekisting & QC)
		2 Pekerjaan yang dilakukan pekerja harus ada fungsi <i>controlling</i> dan evaluasi yang mendalam.			
	Agar tidak terjadi penambahan air	1 Pemahaman yang baik dari implementasi metode pelaksanaan dengan ketentuan yang telah ditetapkan.	Di lokasi proyek	Saat pekerjaan pengecoran	Pihak Kontraktor (Supervisor Pengecoran & QC)
		2 Rapat atau evaluasi dengan mengingatkan agar tidak melakukan penambahan air yang dapat berakibat pada cacat konstruksi.

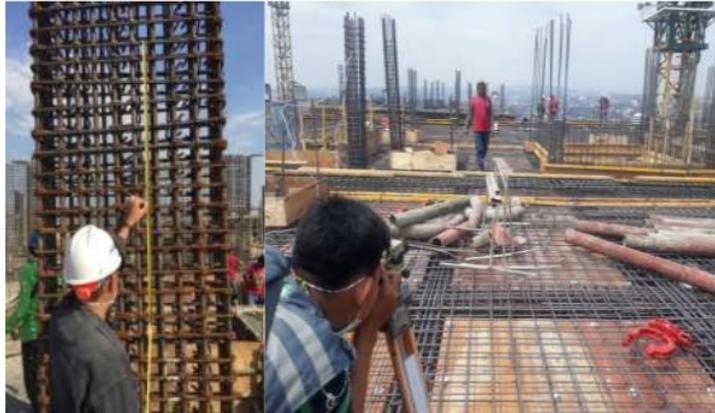
plat lantai, balok, kolom, corewall yang sesuai dengan marking dan pengukuran struktur di lapangan berdasarkan pada inspeksi lapangan dan gambar pekerjaan struktur yang dilaksanakan. Pengukuran dimensi dan marking dapat dilihat pada Gambar 4.

Gambar 4. Pengukuran dimensi dan marking

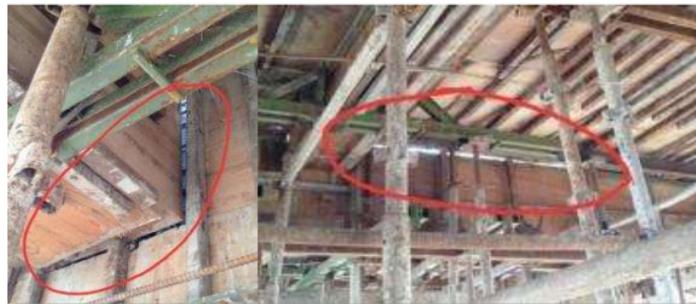
Faktor metode pelaksanaan yang tidak tepat diakui sebagai faktor yang dapat menyebabkan cacat konstruksi (Hang, 2016; Waziri, 2016; Iswandi & Imran, 2015; Andry *et al*, 2011; Henry, 2010; Bachrian, 2007). Implementasi metode pelaksanaan pada proyek pembangunan Hotel, Mall, dan Apartment Tentrem kurang sesuai dikarenakan masih ditemukan bekisting dalam kondisi berlubang dan terdapat celah pada sambungan antar bekisting. Bekisting terdapat lubang disebabkan oleh pemakaian bekisting secara berulang tanpa memperhatikan kondisi bekisting. Sedangkan celah antar sambungan bekisting disebabkan oleh pekerja kurang teliti karena mengalami kelelahan yang diakibatkan oleh kerja lembur untuk mengejar progres pekerjaan. Bekisting terdapat lubang dan celah antar sambungan bekisting dapat dilihat pada Gambar 5 di bawah ini.

Gambar 5. Terdapat celah antar sambungan bekisting

Selain terdapat bekisting berlubang dan terdapat celah antar sambungan bekisting, ditemukan penambahan jumlah air pada saat pengecoran dan penggunaan mesin vibrator yang kurang sesuai. Penambahan campuran air dapat menyebabkan beton menjadi encer dan menimbulkan rongga pada beton. Sehingga dapat disimpulkan bahwa penambahan jumlah air pada saat pengecoran dapat menyebabkan beton keropos. Penambahan air dilakukan pihak pelaksana kontraktor agar mempermudah mobilisasi beton segar dimana pengerjaan dilakukan pada gedung bertingkat tinggi dengan bantuan alat *concrete pump*. Namun pada proyek Hotel, Mall, dan Apartment Tentrem Tentrem penggunaan *concrete pump* hanya sebagian kecil, sebagian besar pengecoran beton segar menggunakan *bucket* cor agar mutu beton segar tetap terjaga. Sedangkan Kesalahan penggunaan mesin *vibrator* disebabkan oleh pekerja mengalami kelelahan saat bekerja. Kelelahan saat bekerja dikarenakan kegiatan pengecoran dilakukan pada malam hari (kerja lembur bagi pekerja). Kegiatan pengecoran dilakukan pada malam hari agar tidak mengganggu lalu lintas sekitar proyek yang padat. Penggunaan mesin *vibrator* yang tidak sesuai berakibat pada kepadatan adukan beton yang tidak sempurna. Pematatan beton yang tidak sempurna mengakibatkan adanya sisi ruang kosong yang tidak terisi oleh adukan cor beton segar. Ruang kosong tersebut dapat

menyebabkan keropos pada beton.

Agar tidak terjadi kesalahan dalam penggunaan alat vibrator	1	Metode pelaksanaan harus diterapkan dengan baik, serta mengingatkan pekerja untuk menggunakan alat vibrator dengan sesuai ketentuan.	Di lokasi proyek	Saat pengerjaan pemadatan dengan menggunakan alat vibrator	Pihak Kontraktor (Supervisor Pengecoran & QC)
	2	Pekerjaan yang dilakukan pekerja harus ada evaluasi.
